| Vorlage der Verwaltung | Fachbereich:<br><b>Baubetriebshof</b> | Datum:<br><b>14.08.2019</b> | Genehmigungsvermerk |
| Tagesordnungspunkt<br><b>2.5</b> | Bezeichnung der Vorlage:<br><br><b>Ersatzbeschaffung für ein Pritschenfahrzeug - Vorstellung der Maßnahme / Aufhebung des Sperrvermerkes</b> | | Datum: 02.09.2019 |
| Vorlage-Nr:<br>VO/0204/19 | | | Bürgermeister:<br><br>Gez. Stock |

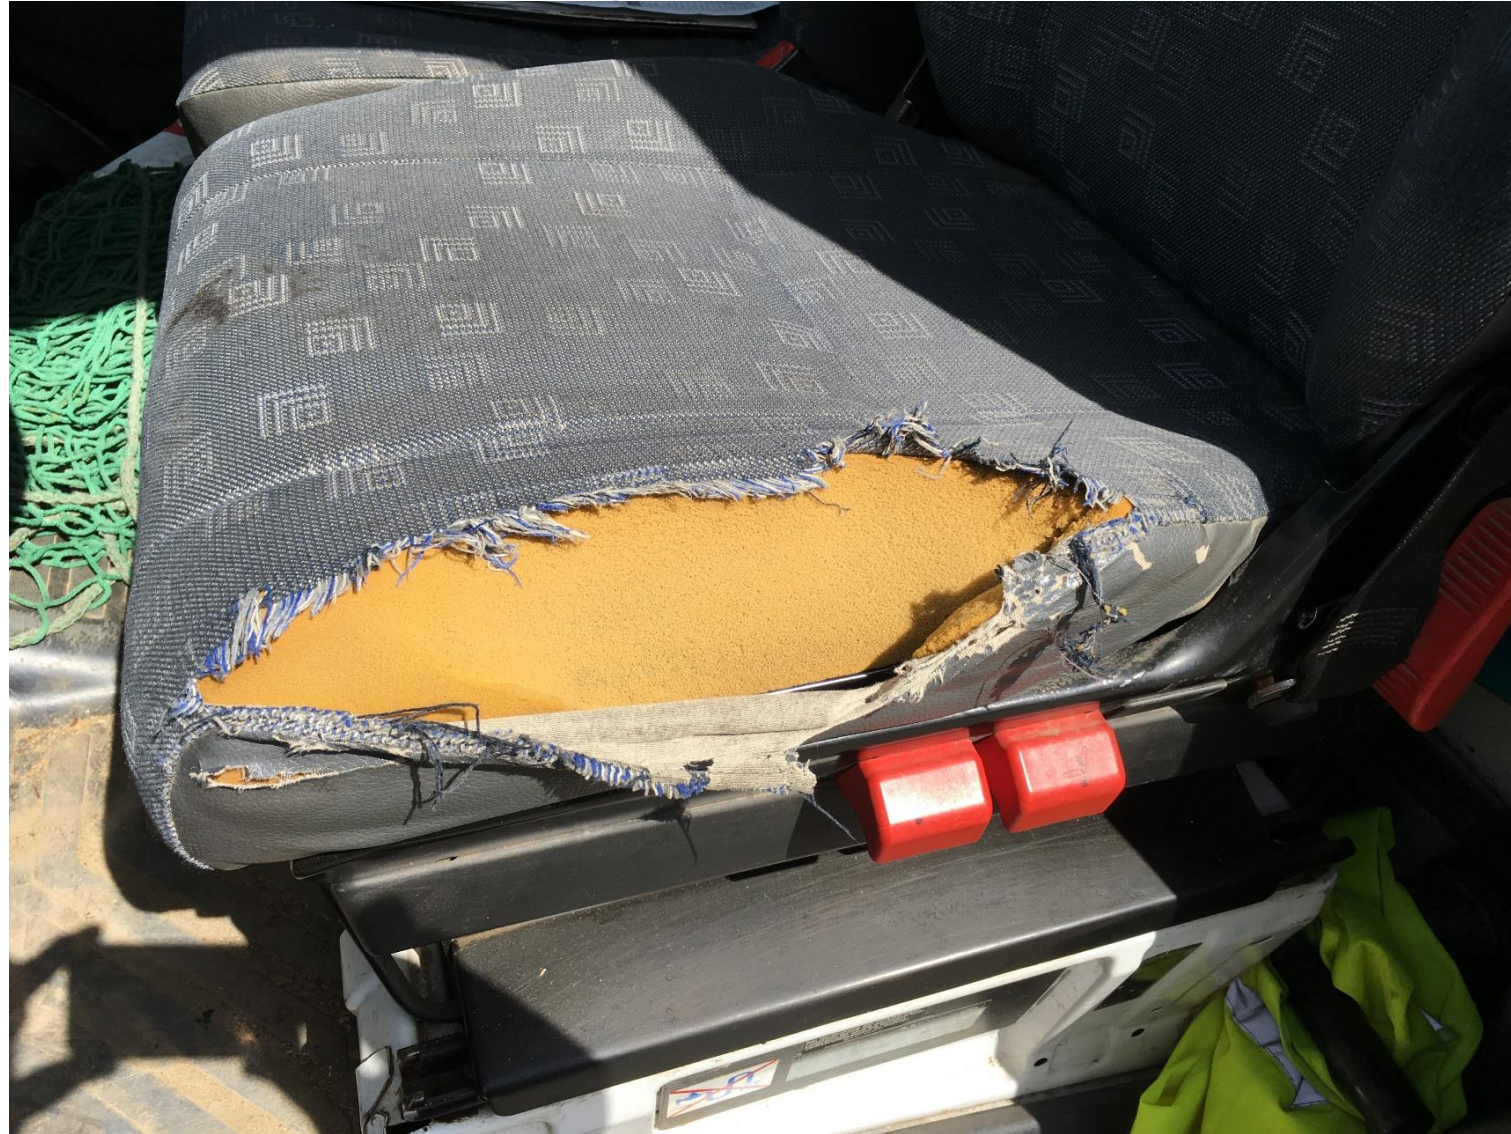
Bild 1, abgenutzter Fahrersitz

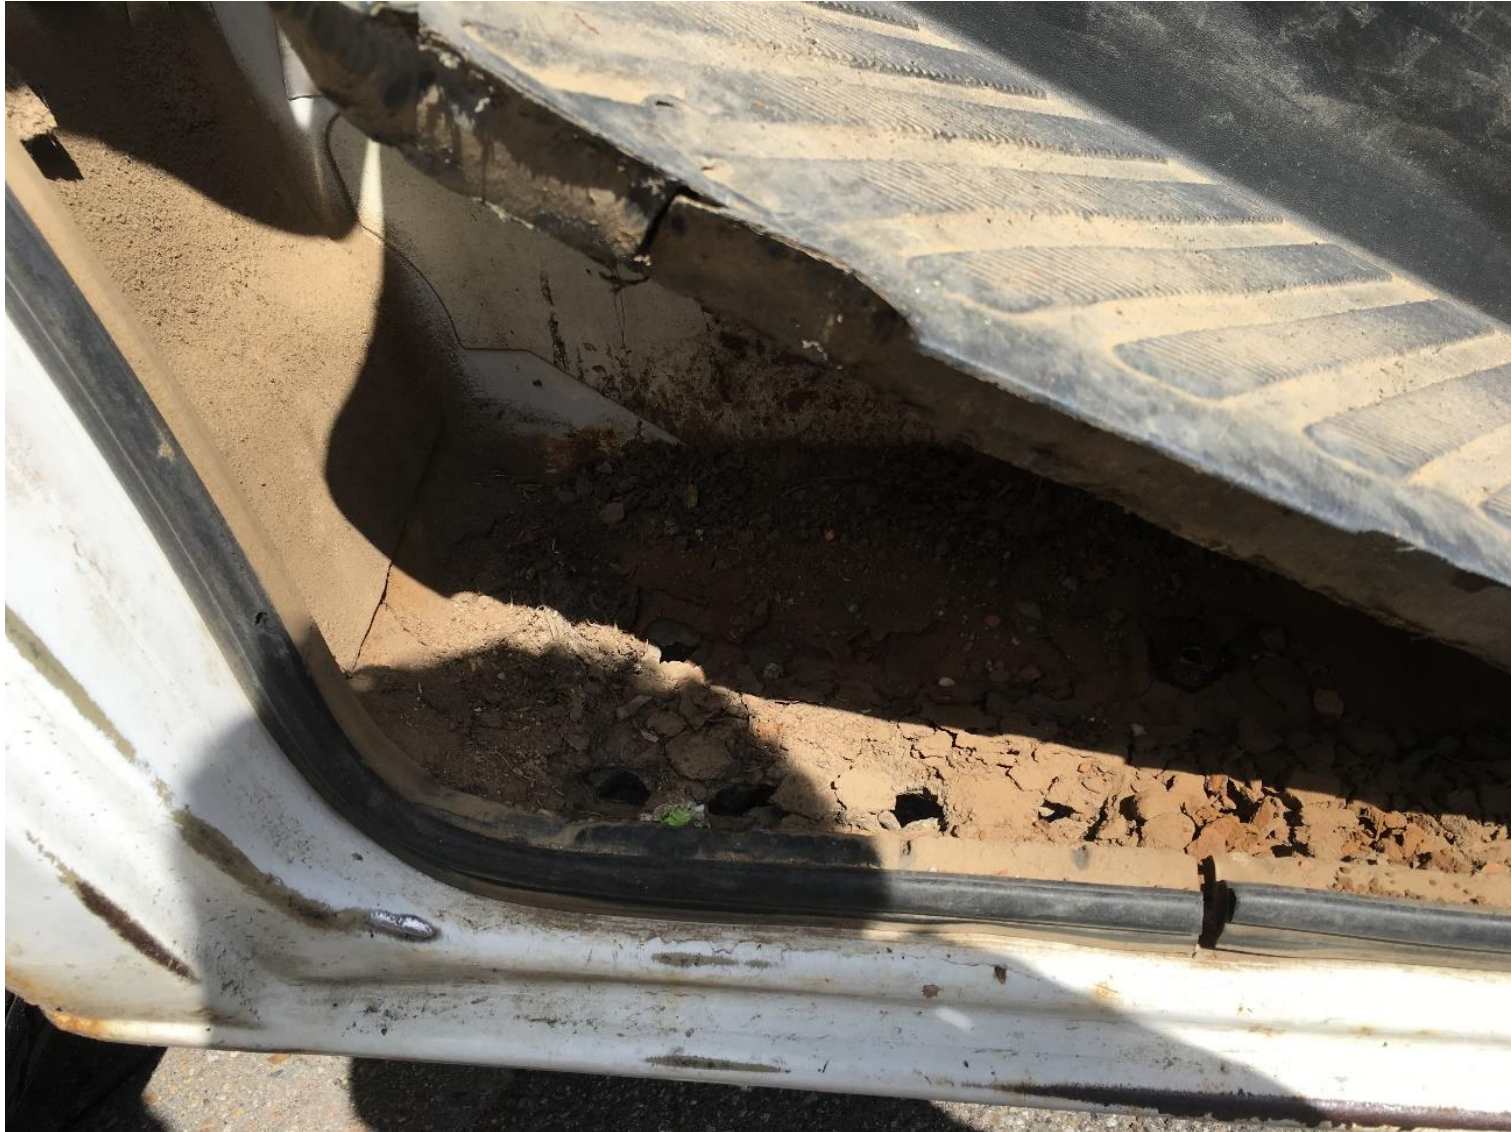
Bild 2, durchgerosteter Einstieg, Fahrerseite

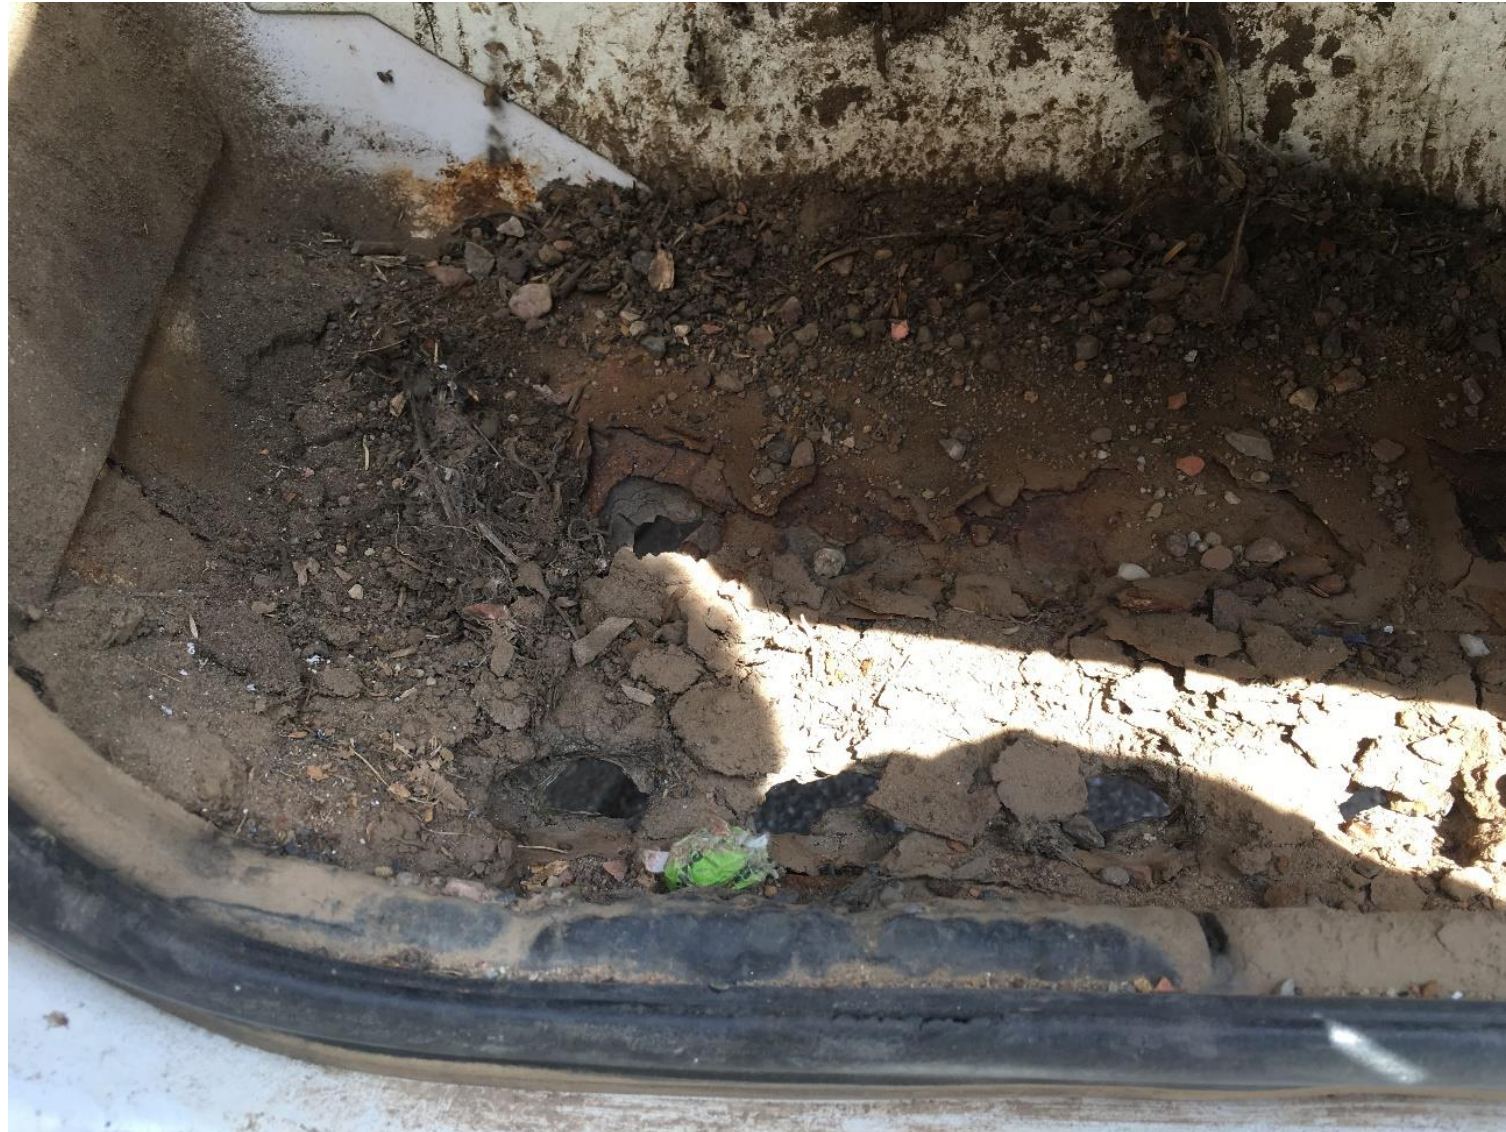
Bild 3, durchgerosteter Einstieg, Fahrerseite - Detail

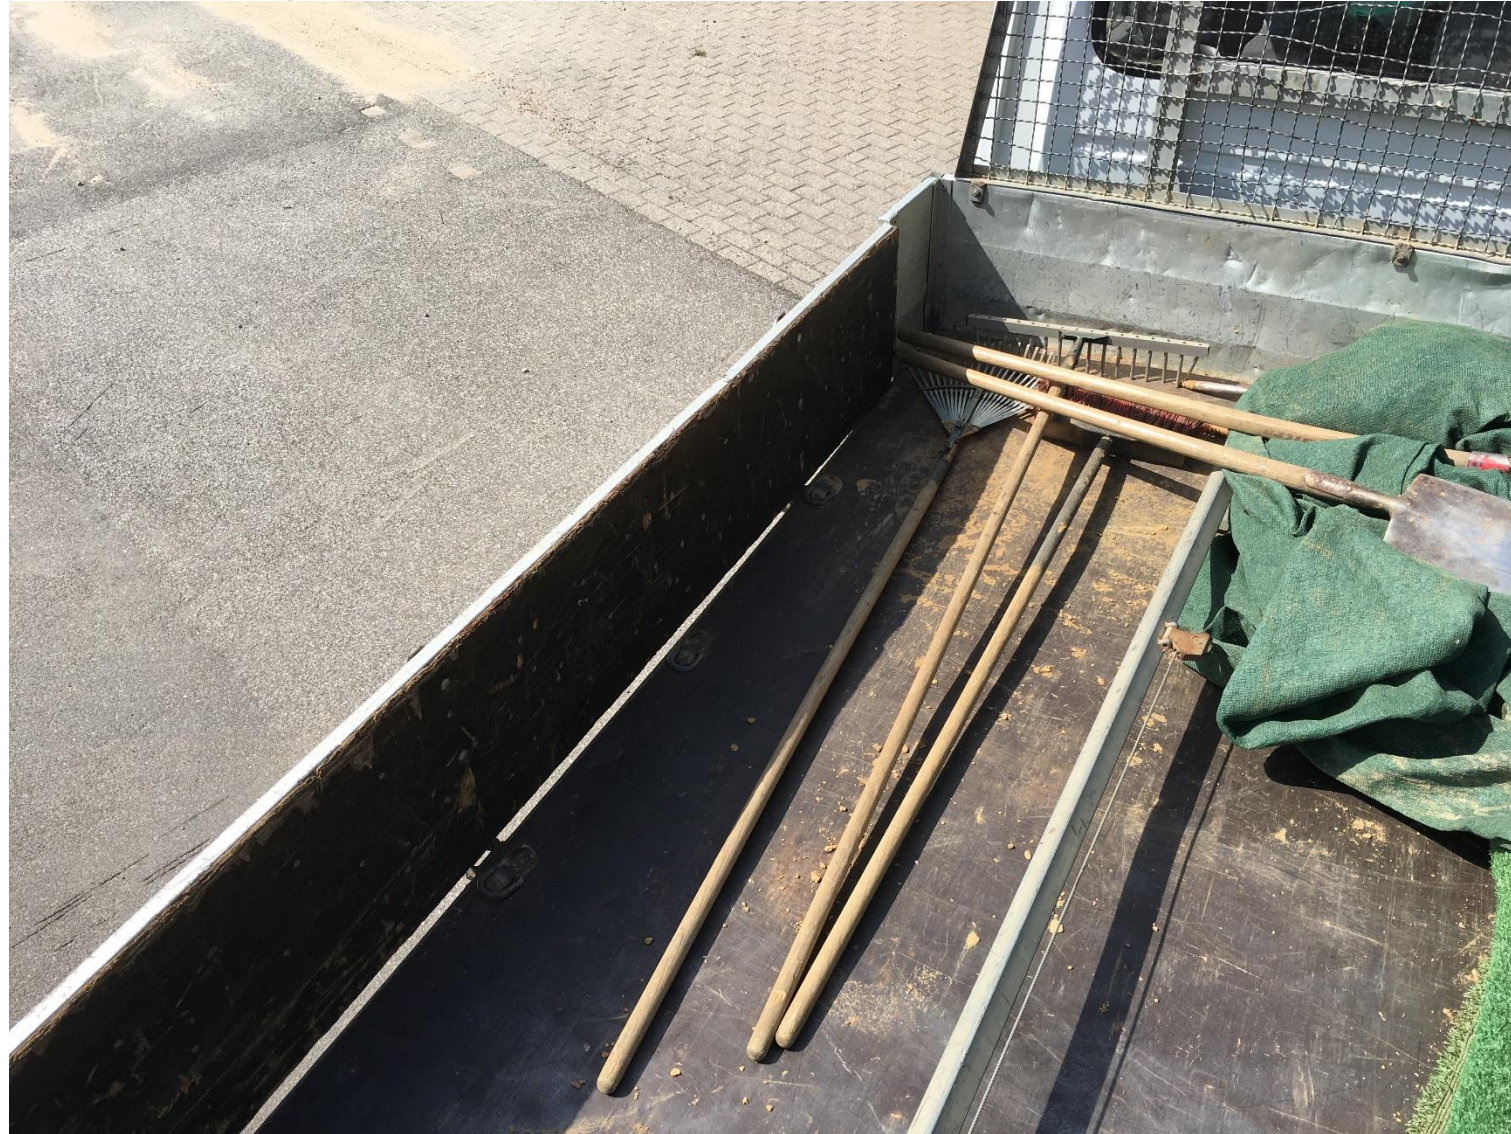
Bild 4, großes Spaltmaß an Bordwand, FR links

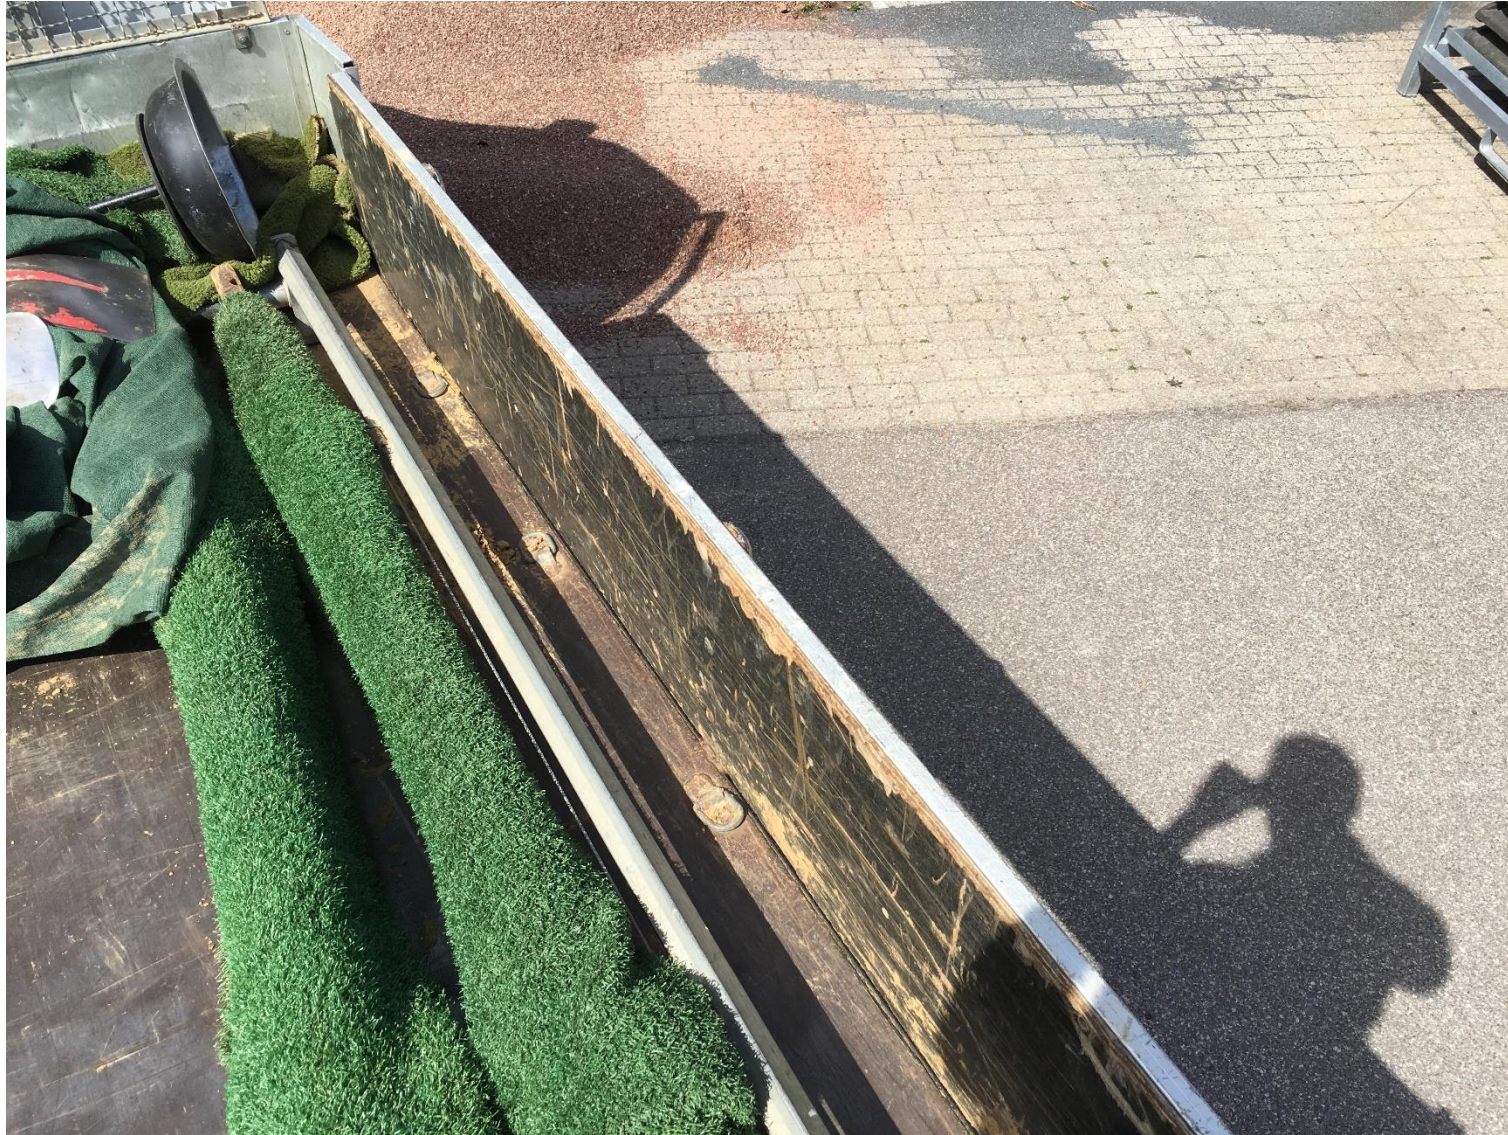
Bild 5, großes Spaltmaß an Bordwand, FR rechts

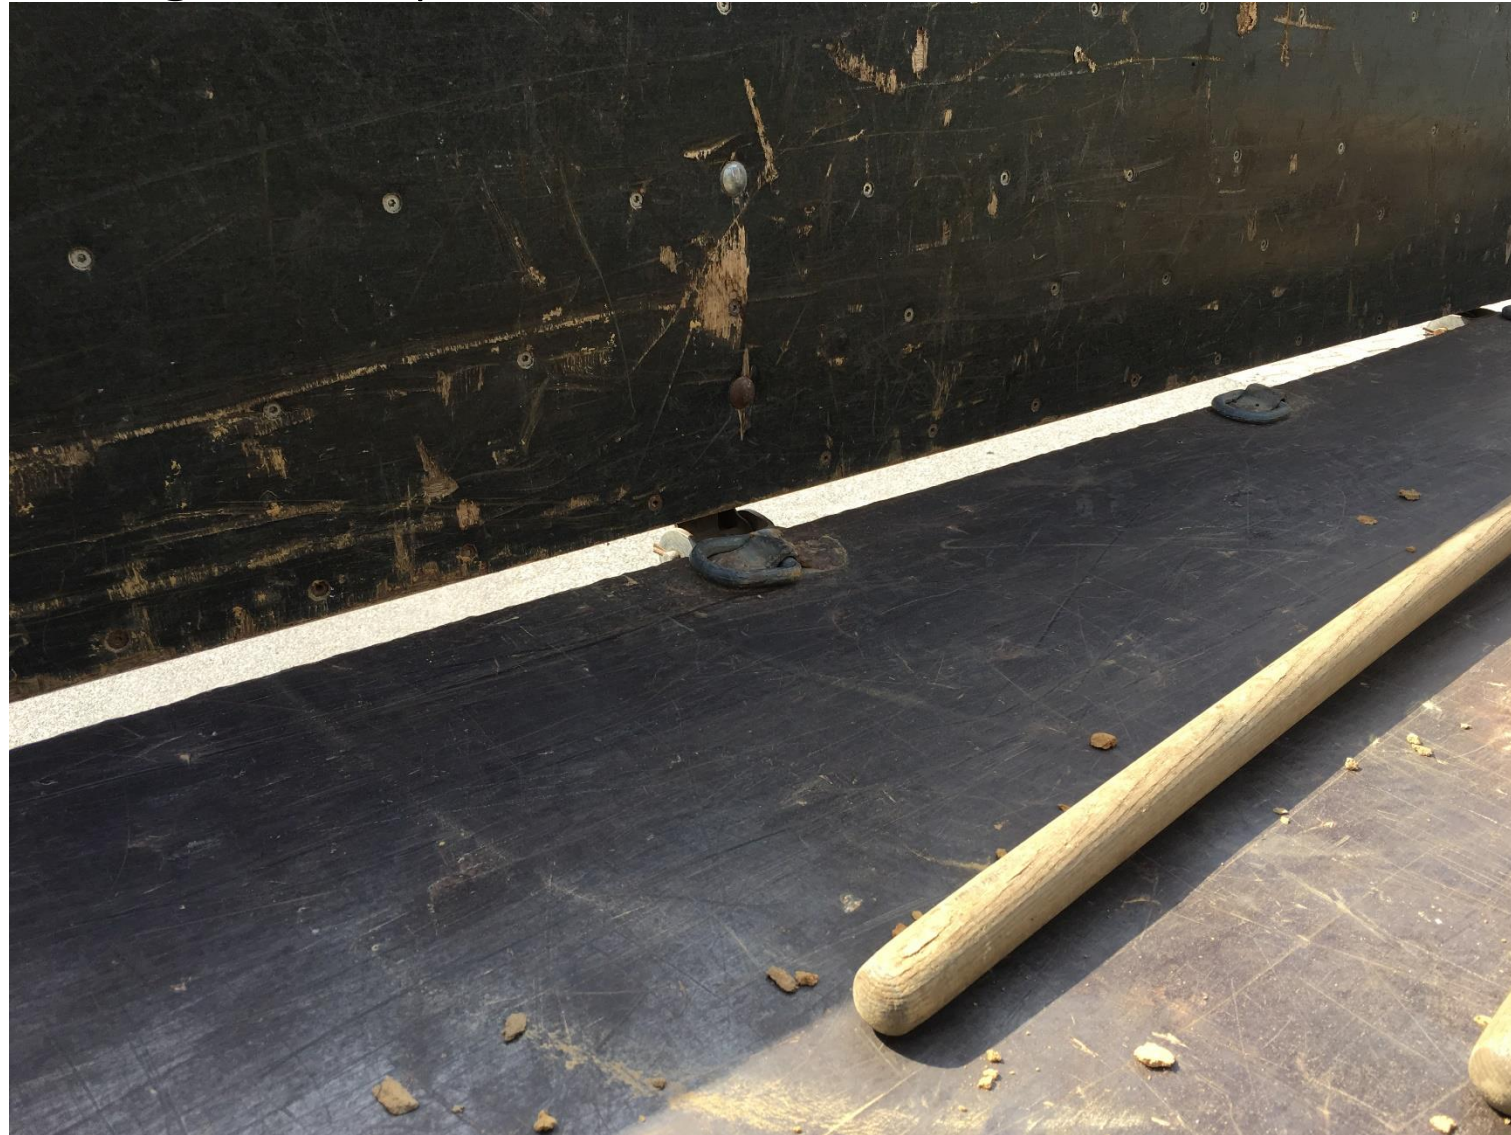
Bild 6, großes Spaltmaß an Bordwand, FR links - Detail

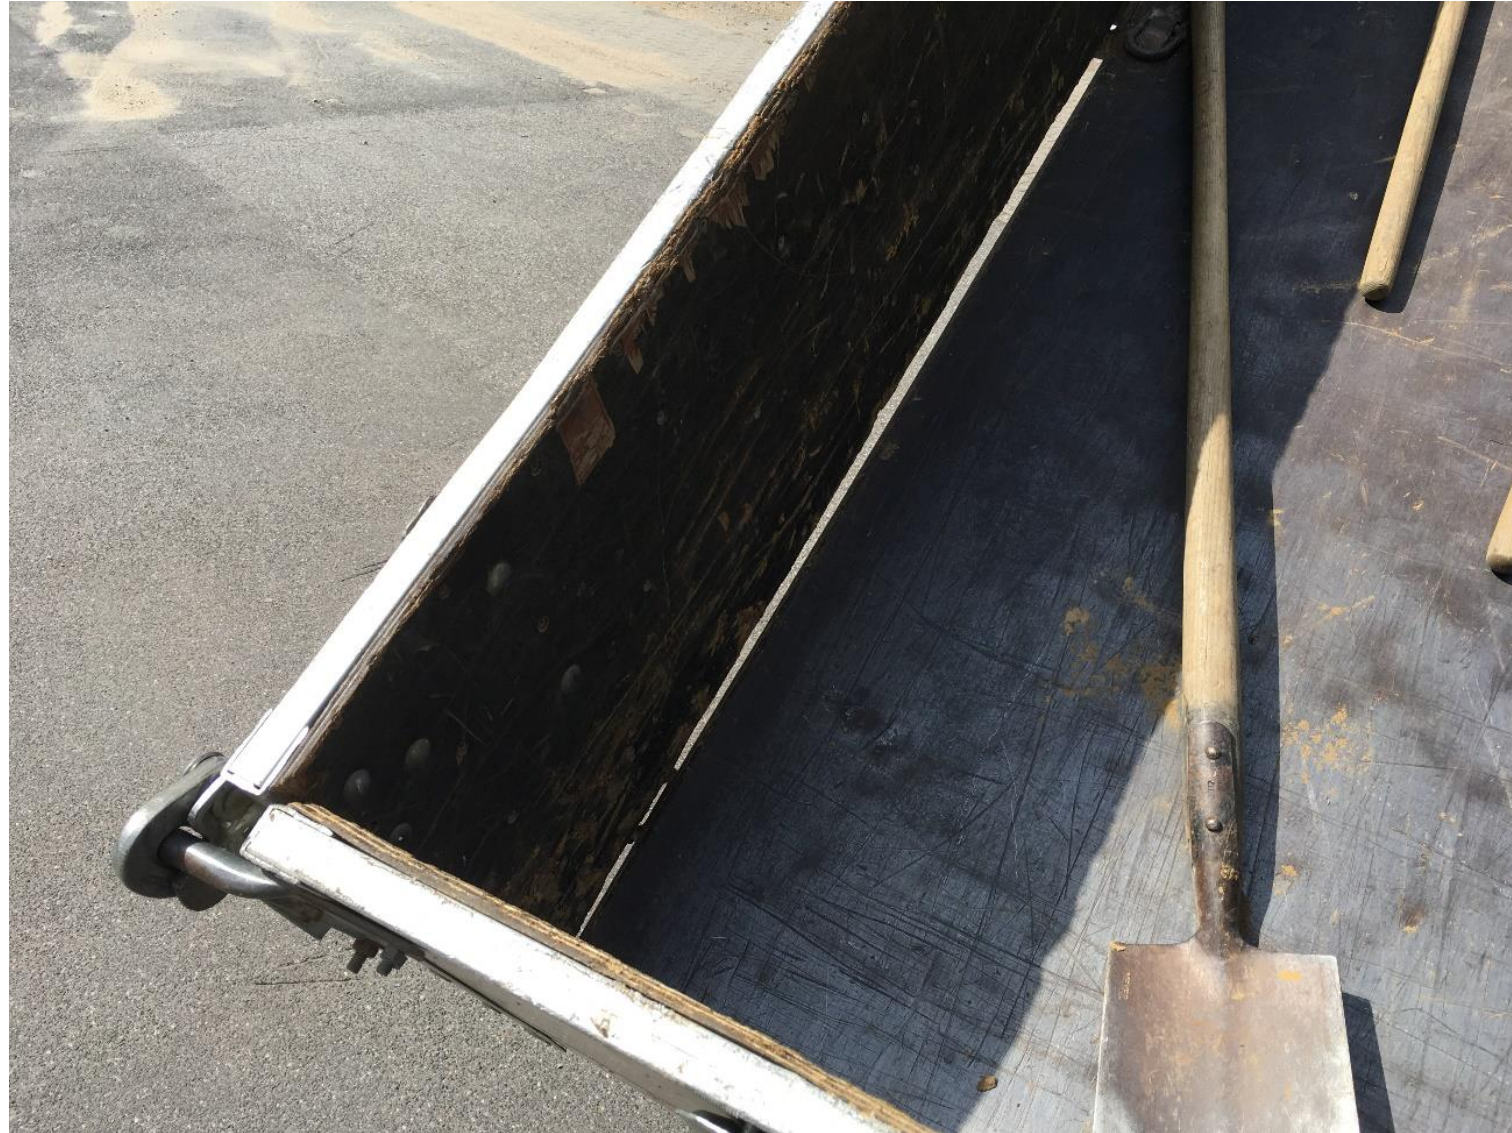
Bild 7, großes Spaltmaß an Bordwand, FR links – Detail 2

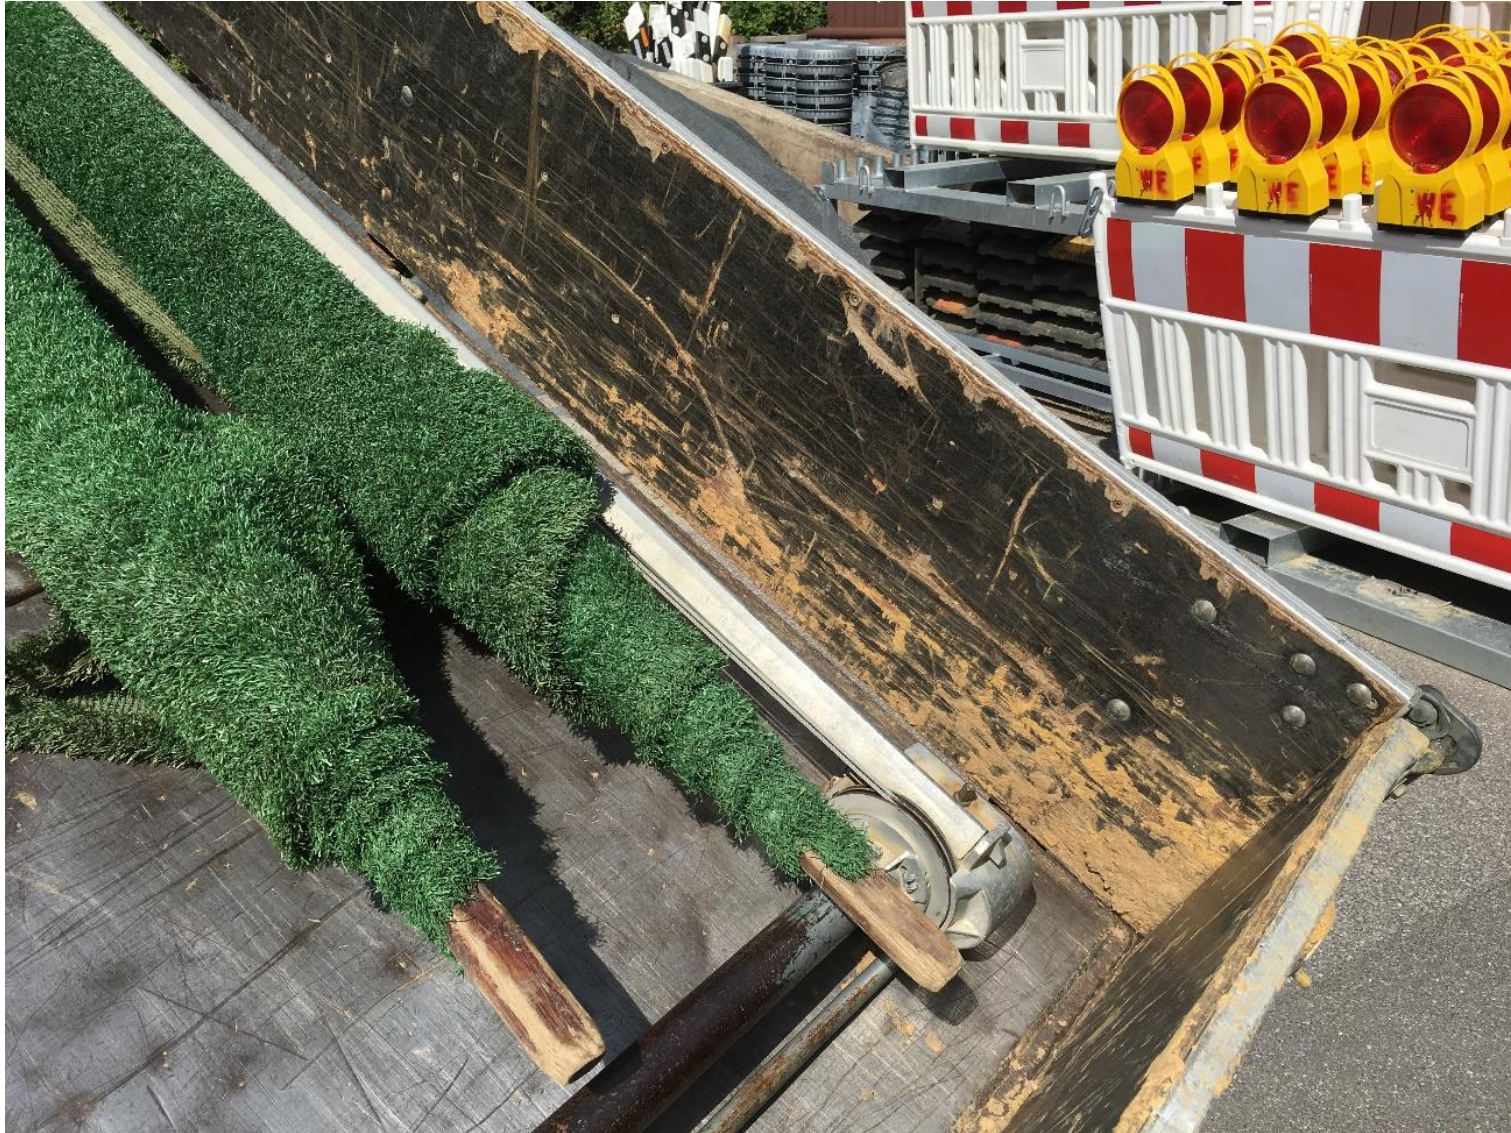
Bild 8, großes Spaltmaß an Bordwand, FR rechts – Detail

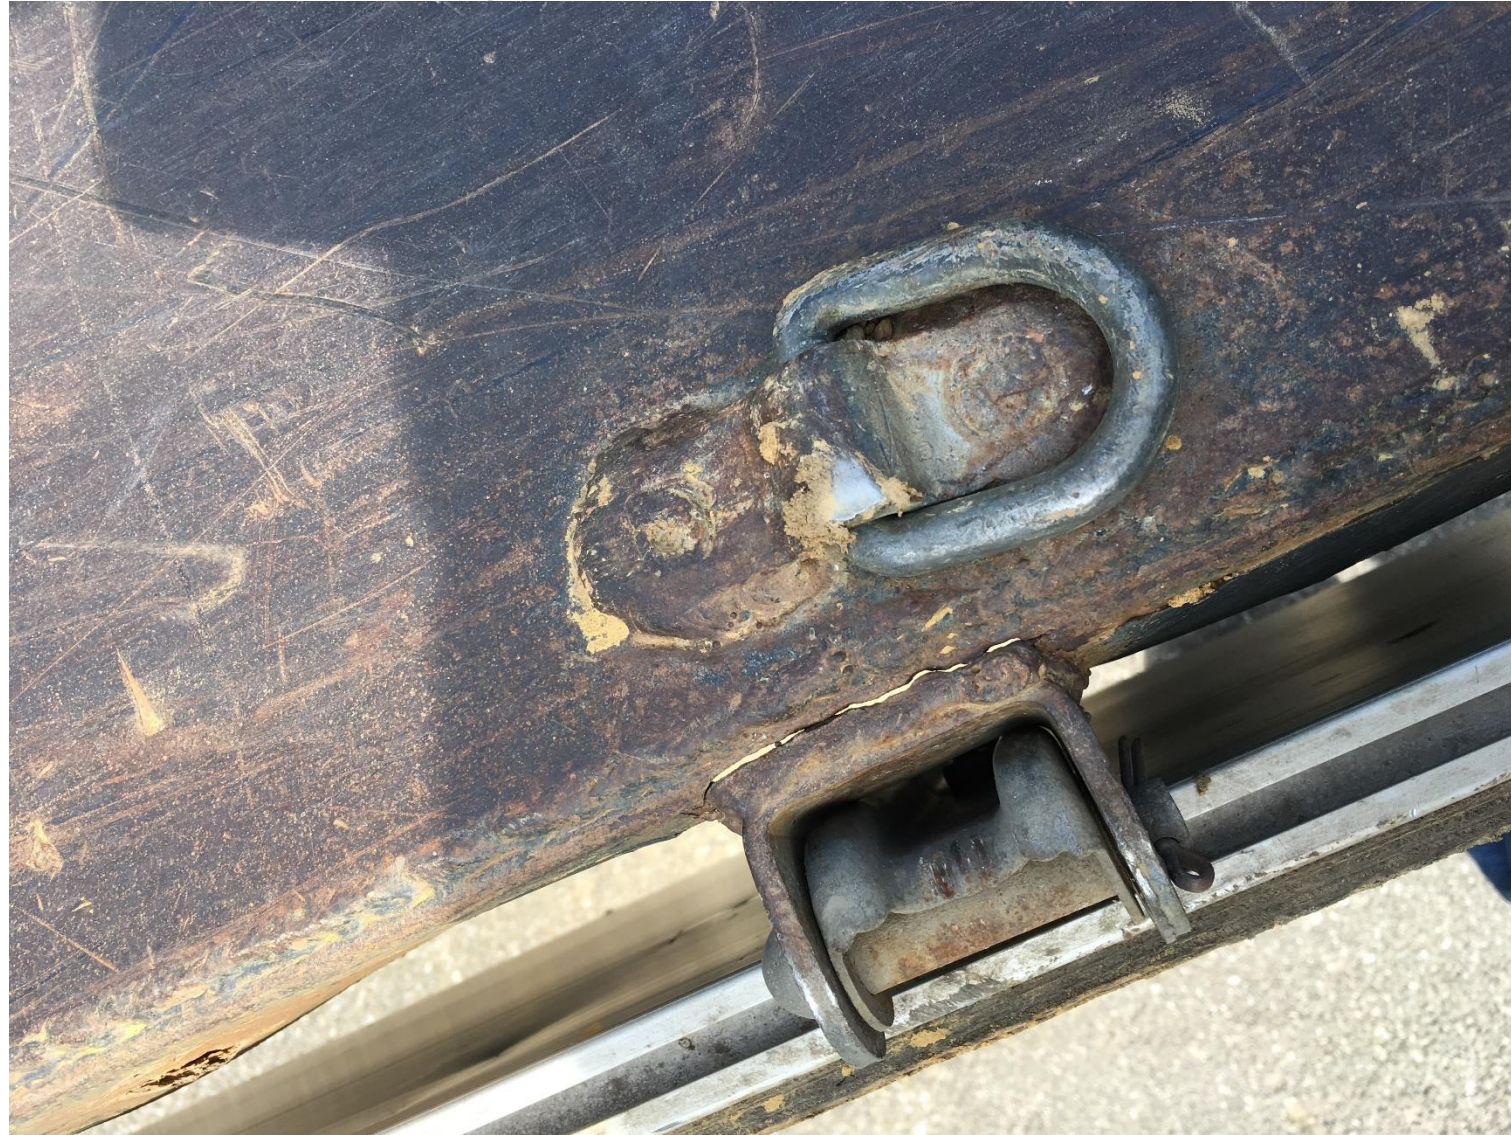
Bild 9, herausgerissenes Bordwand - Scharnier

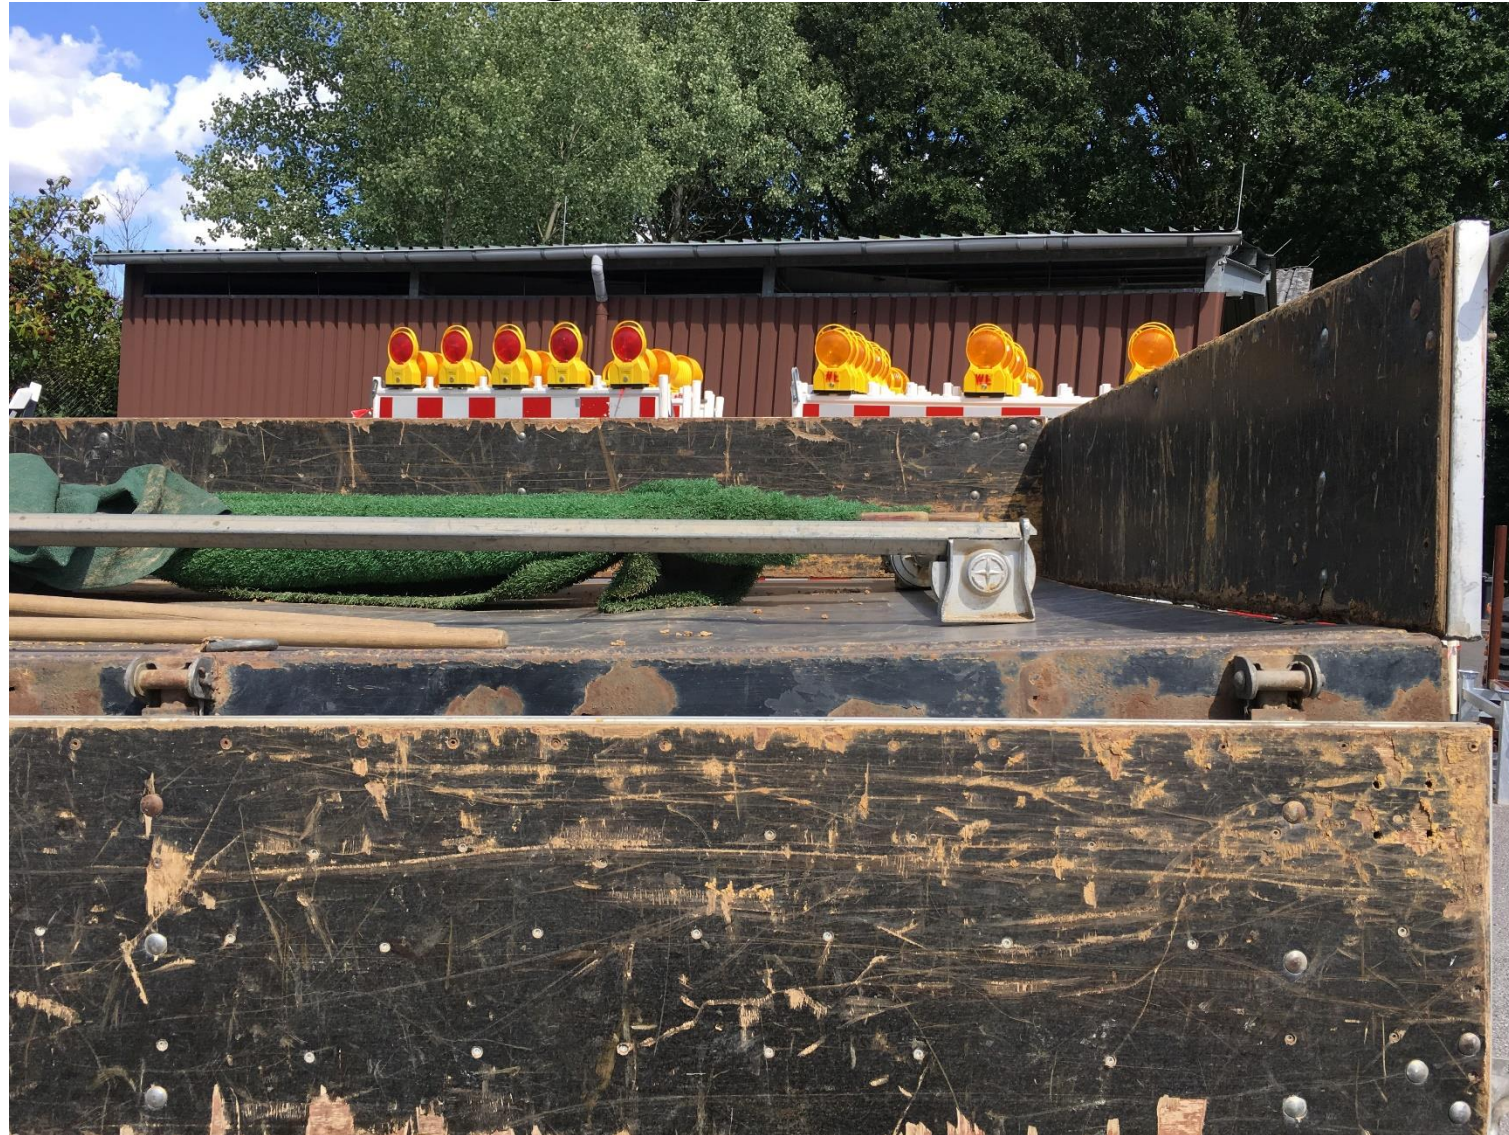
Bild 10, durchgebogener Ladeboden, Heck

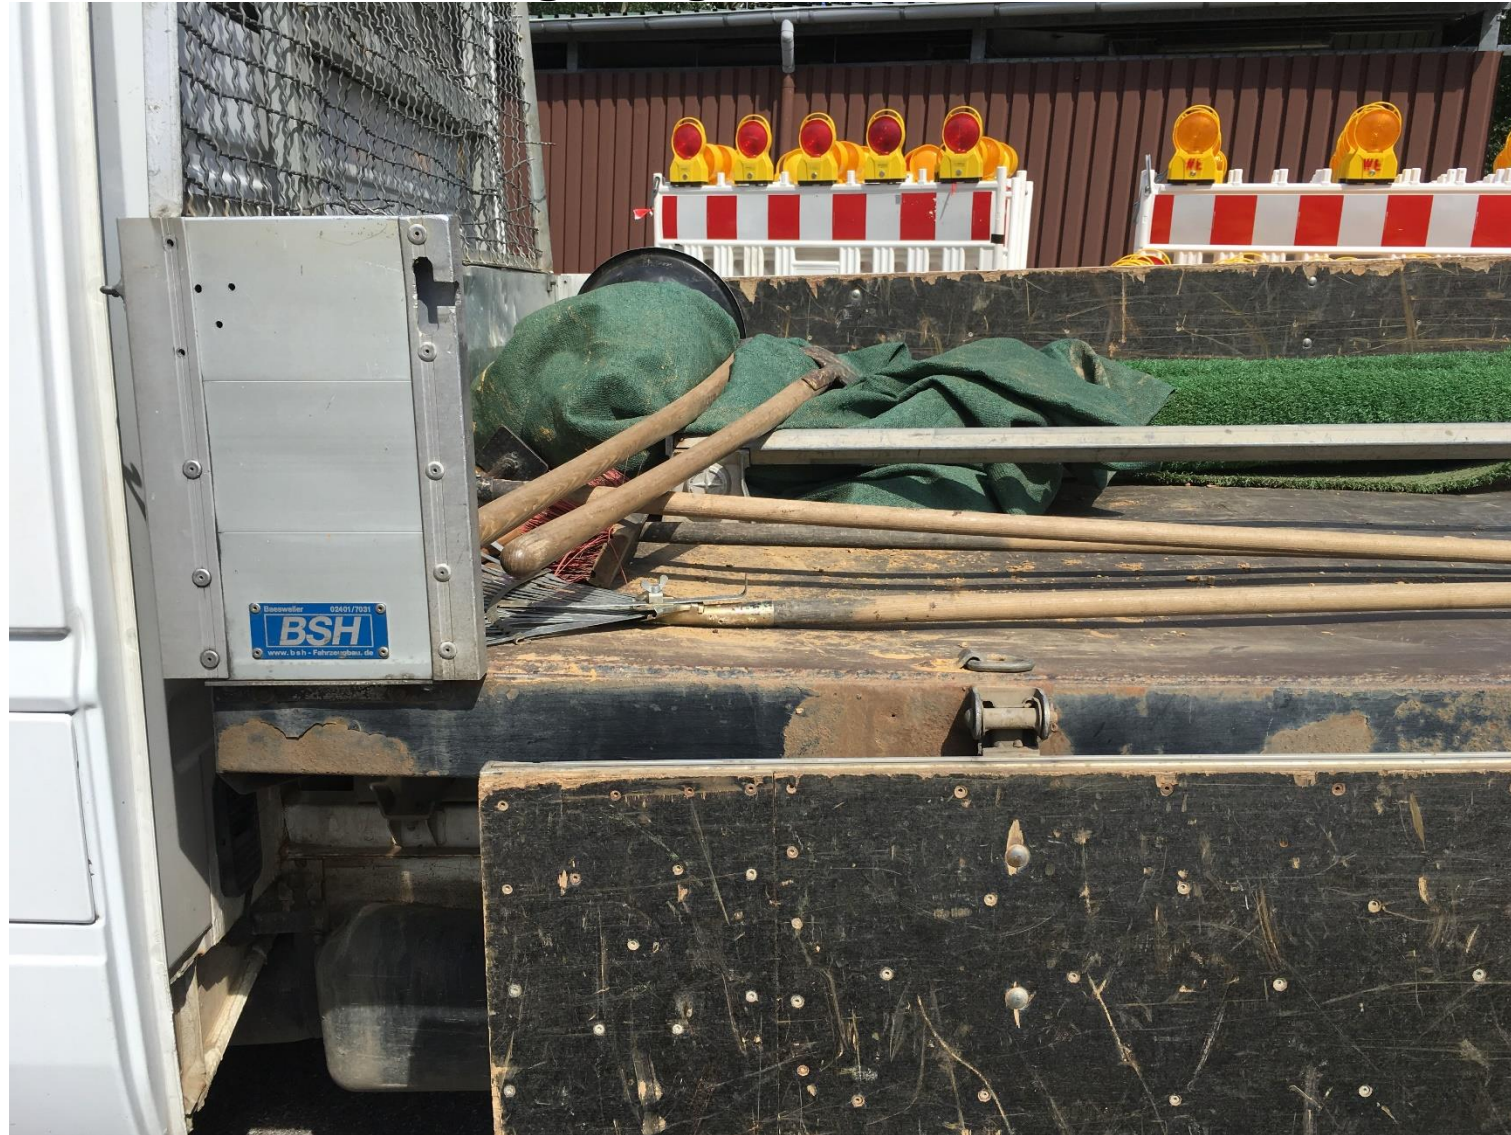
Bild 11, durchgebogener Ladeboden, Front

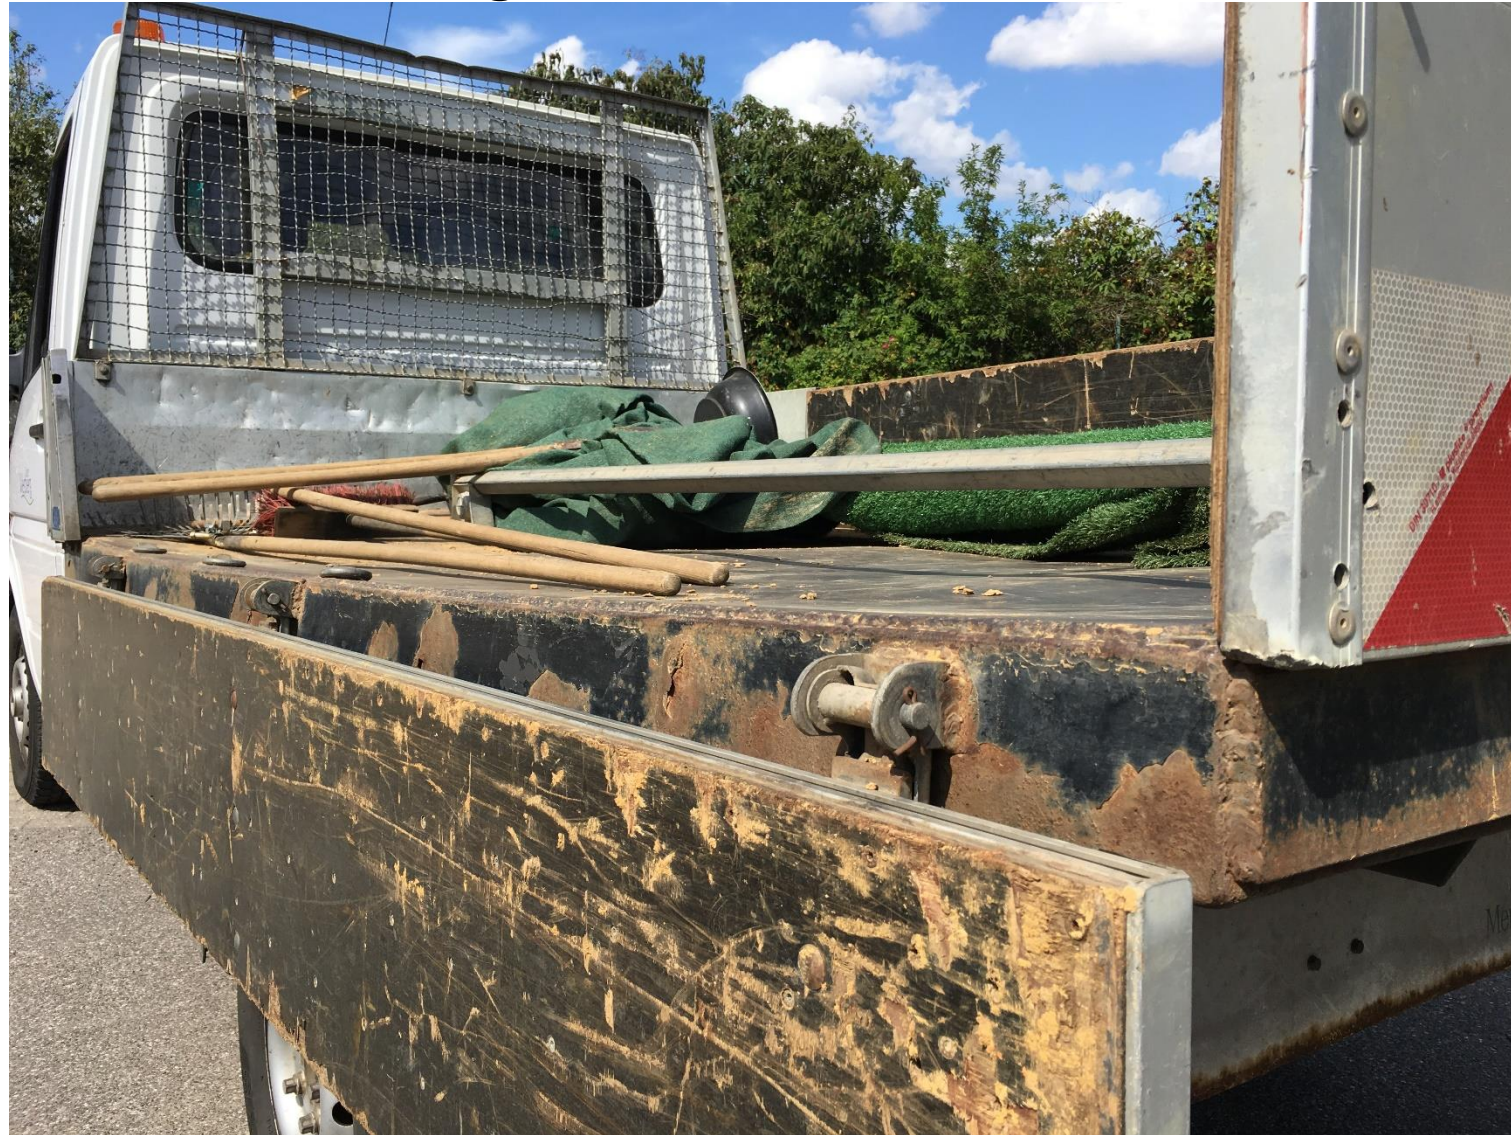
Bild 12, verbogene Ladefläche, Gesamtansicht

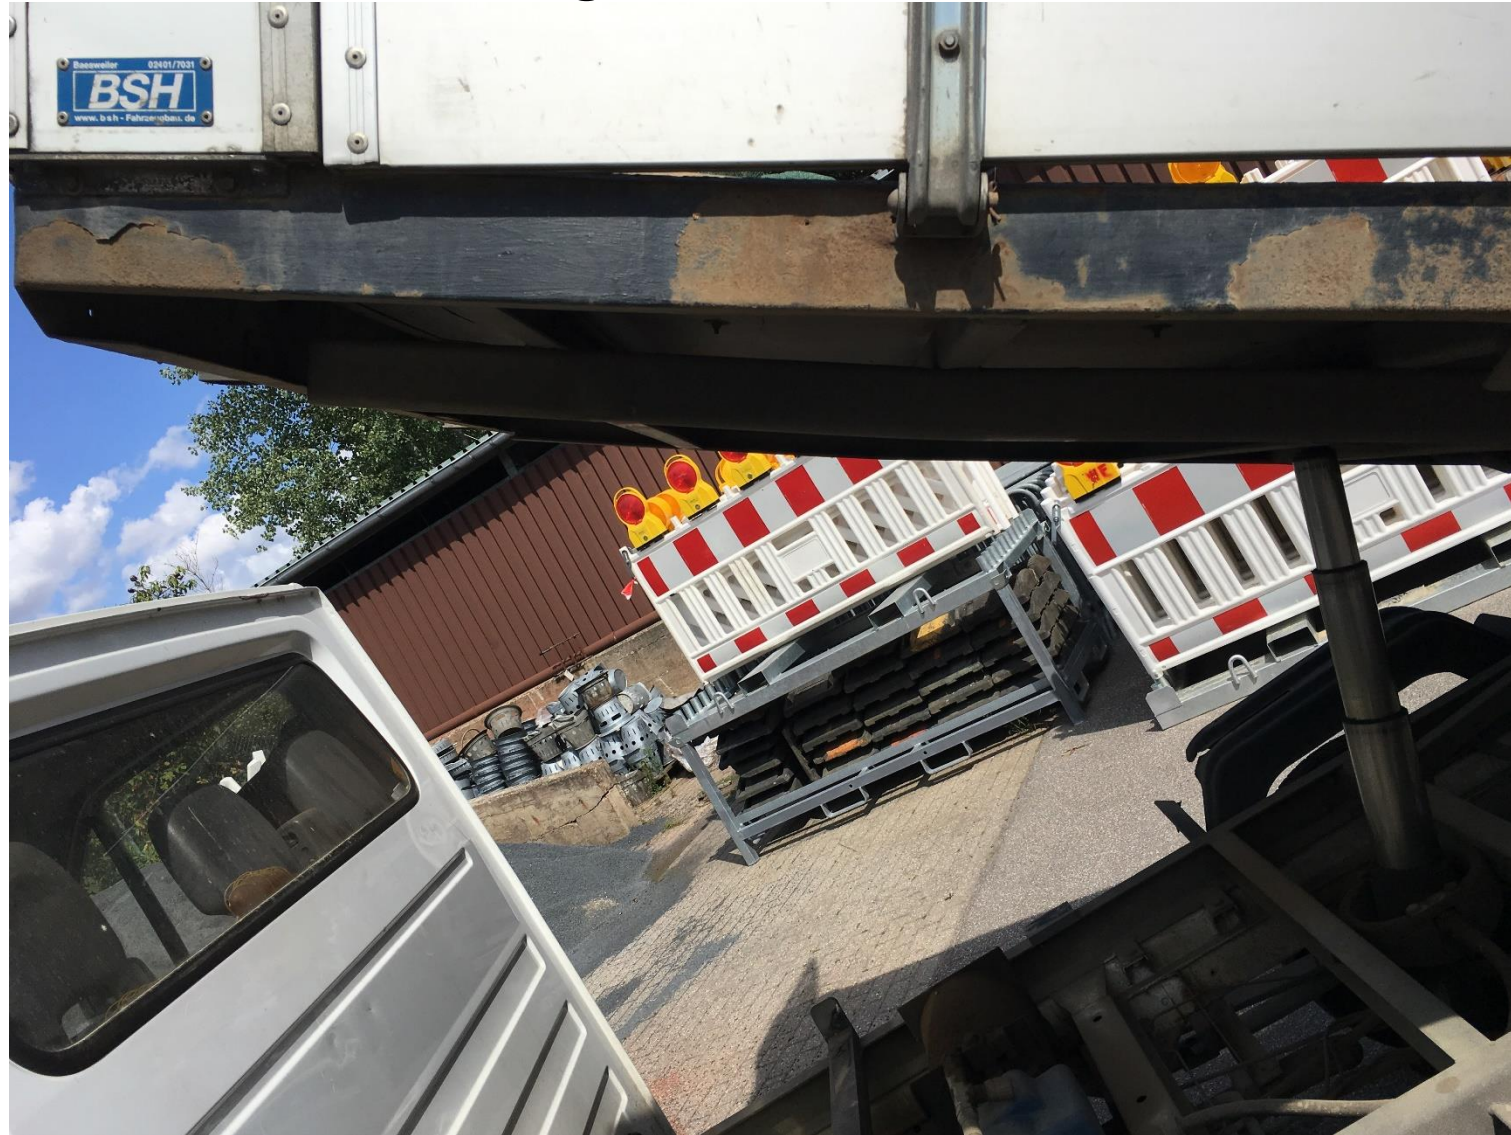
Bild 13, verbogene Ladefläche - Rahmen
