| Vorlage der Verwaltung | Fachbereich:<br><b>Baubetriebshof</b> | Datum:<br><b>14.08.2019</b> | Genehmigungsvermerk |
| Tagesordnungspunkt<br><b>2.5</b> | Bezeichnung der Vorlage:<br><br><b>Ersatzbeschaffung für ein Pritschenfahrzeug - Vorstellung der Maßnahme / Aufhebung des Sperrvermerkes</b> | | Datum: 02.09.2019 |
| Vorlage-Nr:<br>VO/0204/19 | | | Bürgermeister:<br><br>Gez. Stock |

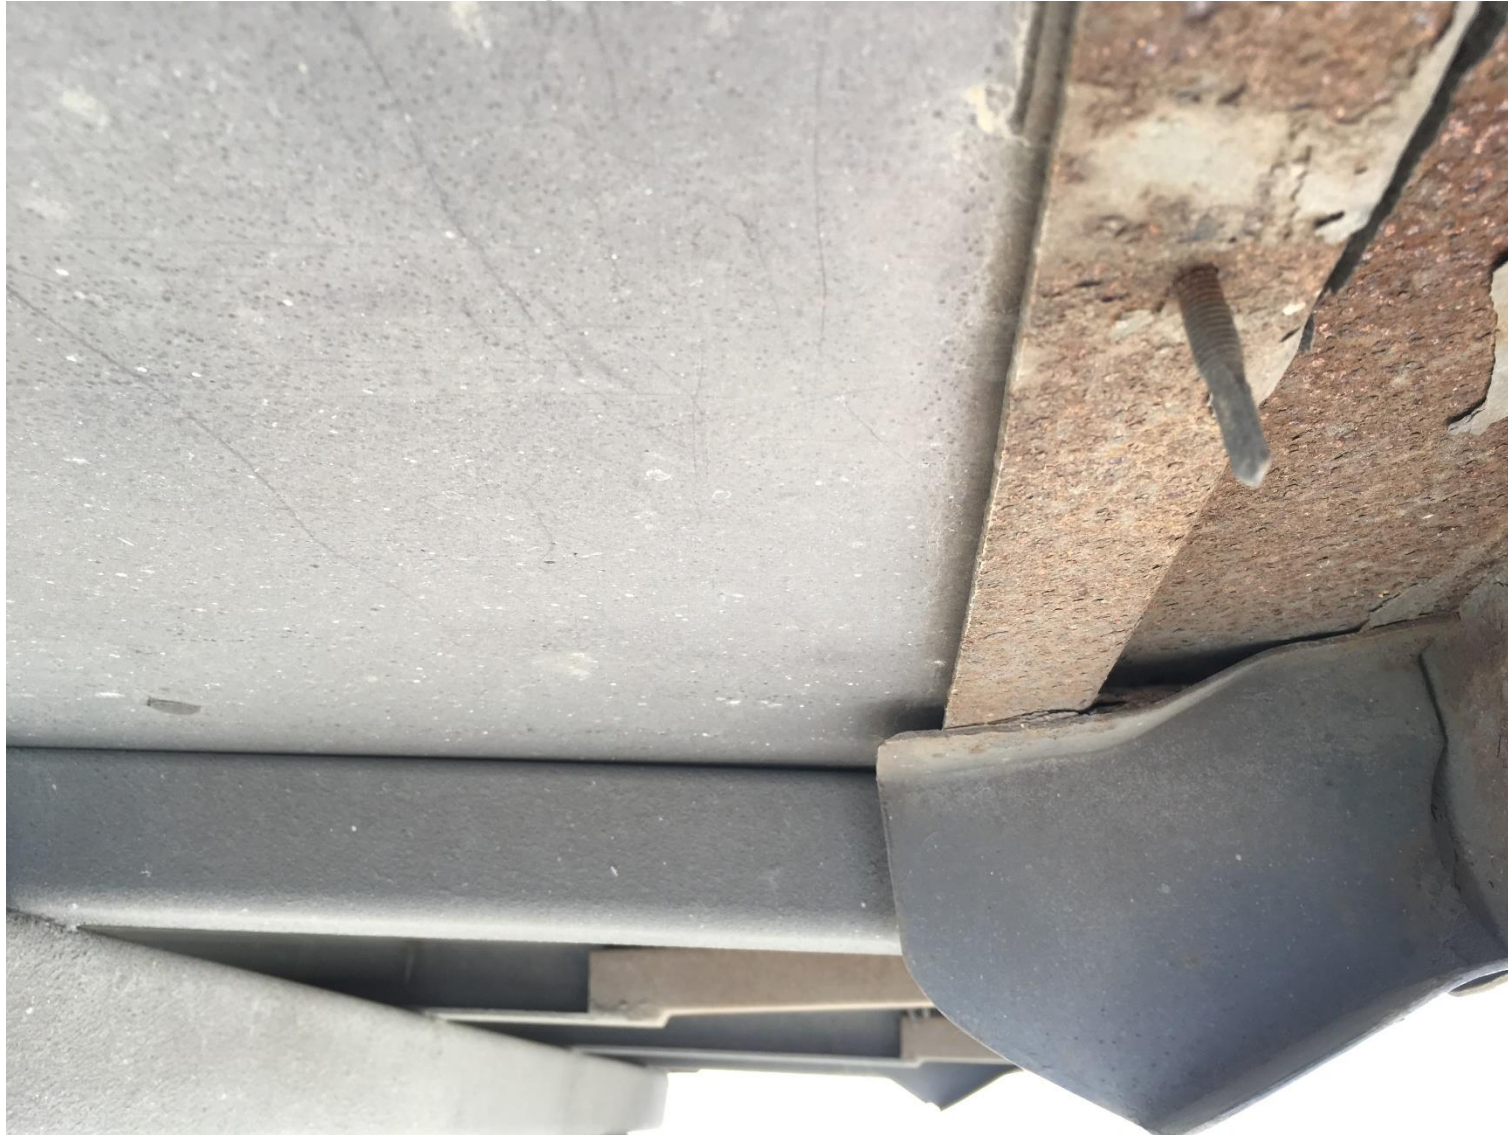
Bild 14, verbogene Ladefläche – Rahmen 2

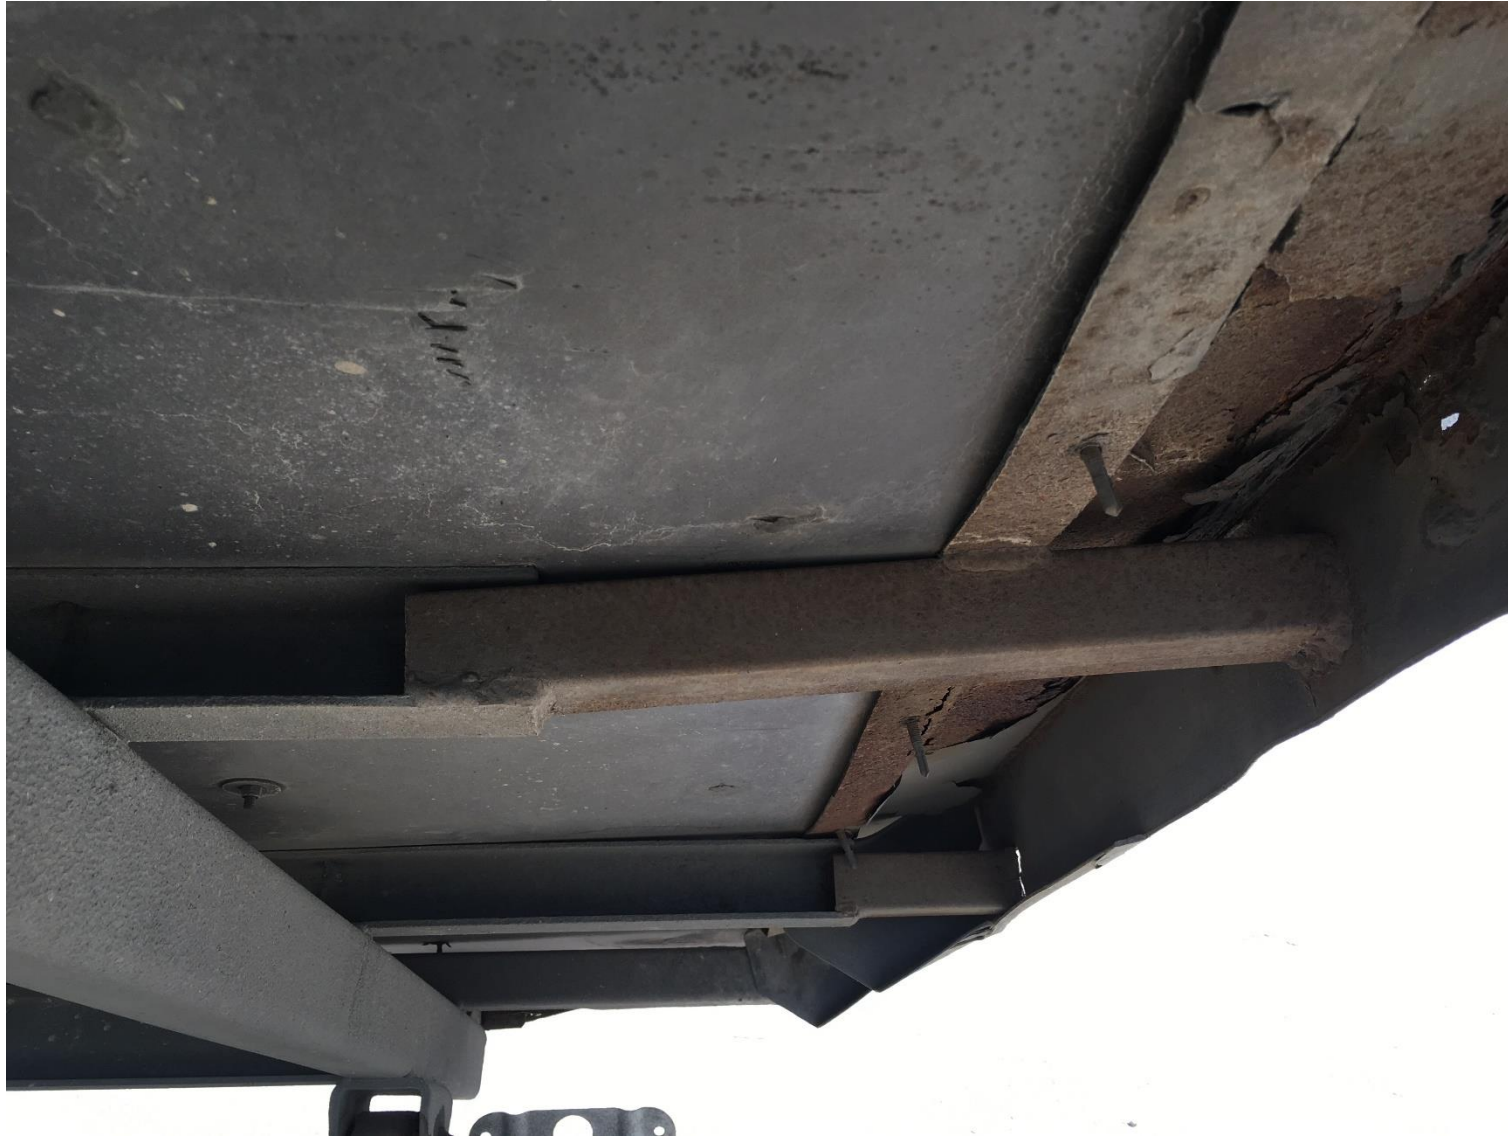
Bild 15, verbogene Ladefläche – Rahmen 3

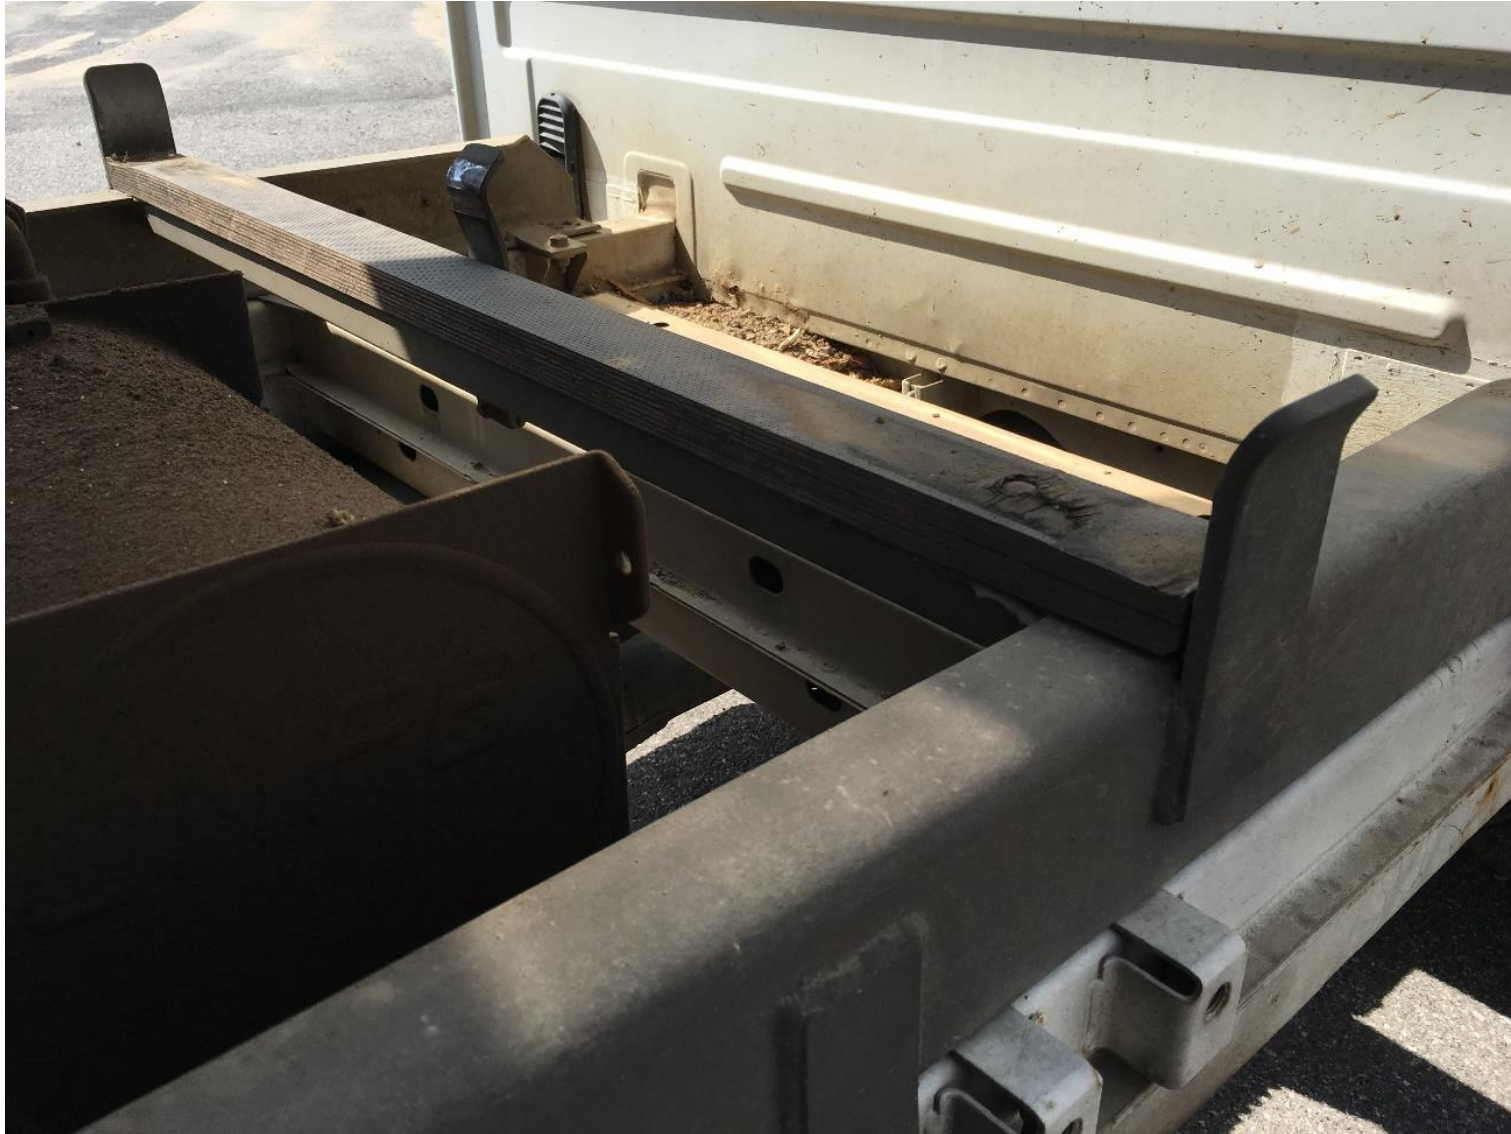
Bild 16, Aufdoppelung Rahmenablage

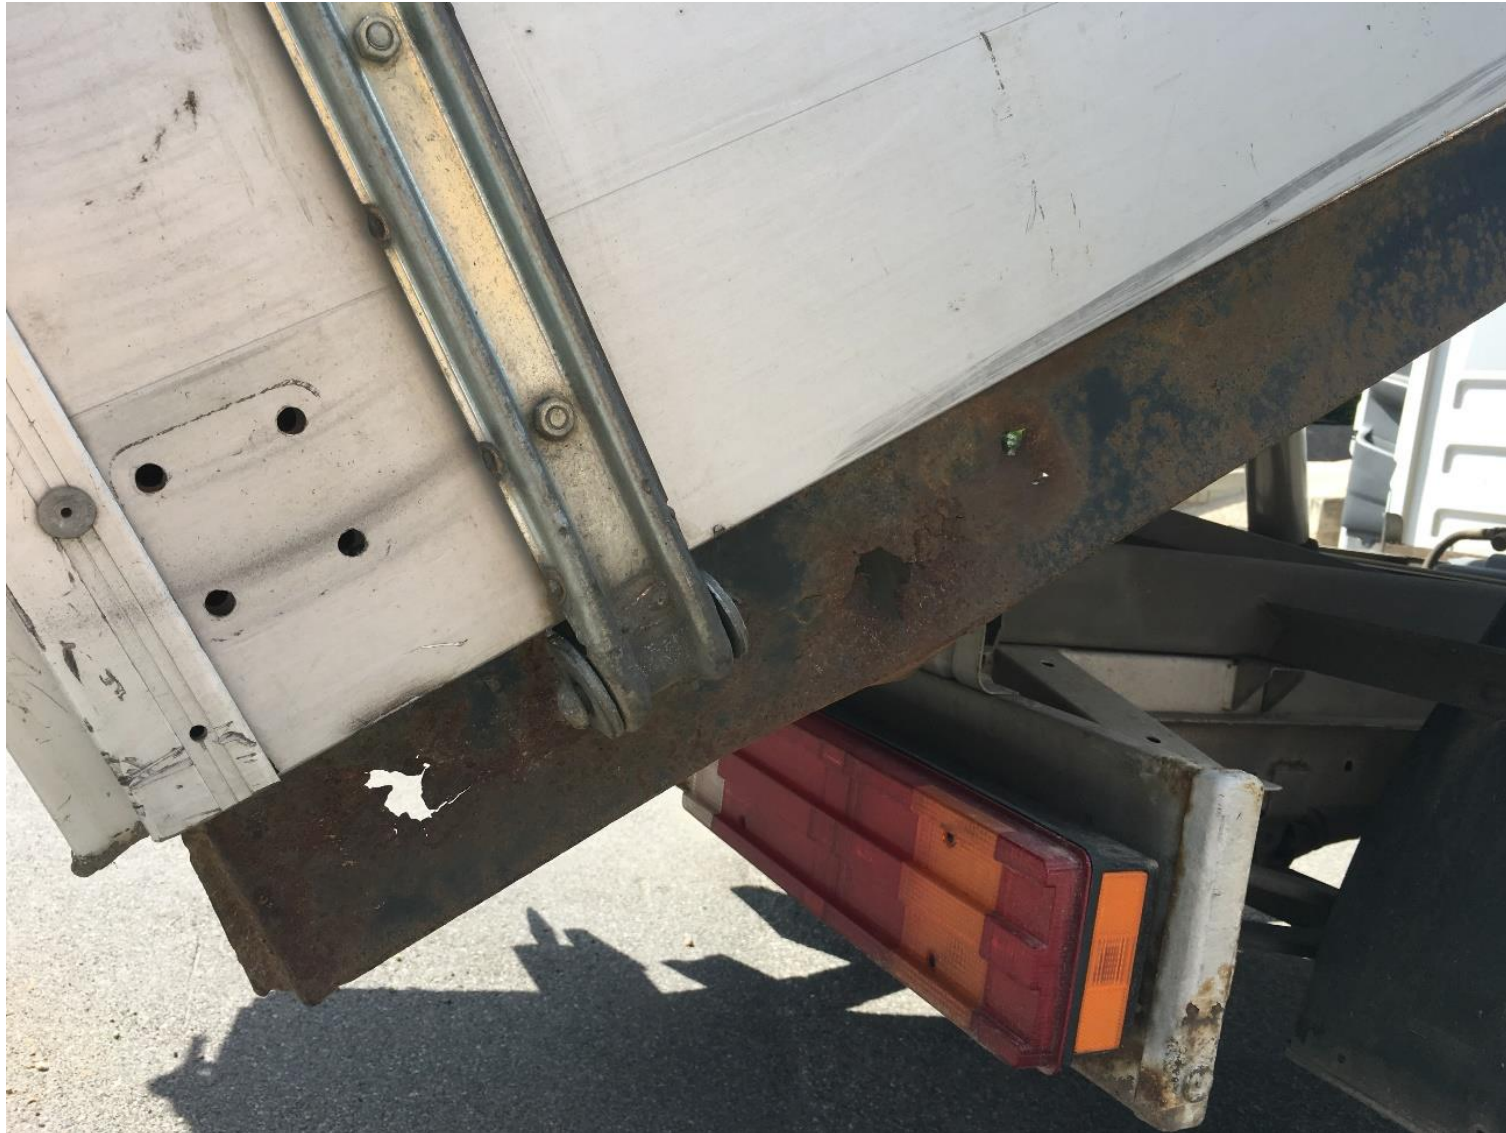
Die Tabelle gibt Aufschluss über die Anzahl der durchgeführten Arbeiten. Hinzu kommen bei diesem Fahrzeug allgemeine Transporte, vor Allem auf/ für Friedhöfe(n) wie beispielsweise bei der Sanierung oder Anlage von Wegen wie zuletzt auf den Friedhöfen Merbeck, Wegberg - Wiesengrabfeld (Neuanlage) und Wegberg Ehrenfriedhof (Instandsetzung) sowie für sonstige Arbeiten, wie die Bergung von Stammholz nach Baumfällungen und wenn Friedhofsbereiche umgestaltet werden, wie zuletzt auf dem FH in Beeck, um das Urnengrabfeld erweitern zu können. Auch für den Personaltransport bei Urnenbestattungen kommt das Fahrzeug zum Einsatz. Das Fahrzeug hat aufgrund des kurzen Radstandes und der schmalen Spur ein Alleinstellungsmerkmal im Fuhrpark des Baubetriebshofes und ist im Falle eines Ausfalles für die oben genannten Arbeiten auf den Friedhöfen mit dem bestehenden Fuhrpark nicht zu ersetzen. Abgesehen von Personaltransporten wird das Fahrzeug bei nahezu allen Fahrten an der Nutzlast – Grenze bewegt, was, den Motor eingeschlossen, beim gesamten Fahrzeug zu einer hohen Beanspruchung führt. Im Anhang befinden sich einige Bilder, die den derzeitigen Fahrzeugzustand dokumentieren. Zu erkennen sind neben „reinen Schönheitsfehlern“ wie dem mehr als abgenutzten Sitzpolster (vgl. Bild 1) verschiedene Mängel, die teils sehr bedenklich sind. Unter der Kunststoffverkleidung des Einstieges ist die Karosserie zu großen Teilen gänzlich durchgerostet, sodass man beim Einsteigen in das Fahrzeug fast ausschließlich durch die Kunststoffverkleidung getragen wird (vgl. Bild 2 + 3). Aufgrund der stets hohen Lasten welche mit dem Fahrzeug bewegt wurden bzw. werden, hat sich durch die intensive Nutzung ein großer Spalt zwischen dem Ladeboden und den seitlichen Bordwänden gebildet (vgl. Bilder 4 – 8). Die Bordwände sind zwischenzeitlich durch die eigene Werkstatt mit Siebdruckplatten verstärkt worden (vgl. Bild 7 + 12). Bedenkt man, dass mit dem Fahrzeug auch die rote Asche für Friedhofswege oder auch gesiebter Oberboden für Grababräumungen transportiert wird, ist dies kein langfristig zu duldender Umstand. Ebenfalls bedingt durch die hohe Beanspruchung kommt es im Bereich der Bordwand – Scharniere zu Materialermüdung, sodass sich die Schweißnähte lösen (vgl. Bild 9). Als überaus alarmierender Mangel ist zu nennen, dass sich der Ladeboden zur Mitte hin deutlich durchgebogen hat, was ebenfalls auf die tägliche extreme Beanspruchung zurückzuführen ist (vgl. Bilder 10 – 15). Wie vor Allem die Bilder 14 + 15 belegen, hat sich auch der Rahmen bereits verzogen, was sich auch durch eine Verstärkung (Bild 15) nicht merklich aufhalten ließ. Da die Last ohne weitere Hilfsmittel wegen dem durchgebogenen Boden im abgesenkten Zustand auf dem Kippzylinder läge, wurde der Rahmen im vorderen Bereich ebenfalls durch die eigene Werkstatt bereits aufgedoppelt (siehe Bild 16). Abschließend ist dem Alter, der Laufleistung und der erheblichen Beanspruchung entsprechend zu nennen, dass der Rahmen der Ladefläche stellenweise bereits durchgerostet ist (siehe Bilder 17 + 18).

Bild 18, Korrosionsschäden

Aufgrund der Vielzahl an Mängeln beabsichtigt die Verwaltung nun, eine Ersatzbeschaffung vorzunehmen.
