| Tagesordnungspunkt<br>1.20 | Bezeichnung der Vorlage:<br><br><b>Notwendige Baumfällungen auf der Alten Landstraße - Ortsdurchfahrt - Klinkum (L367)</b> | | Datum: 11.03.2021 |

## **Eingehende Baumuntersuchungen**

Zusammenfassendes Kurzgutachten von 13 Blutpflaumen

**Nr.: 01/2021**

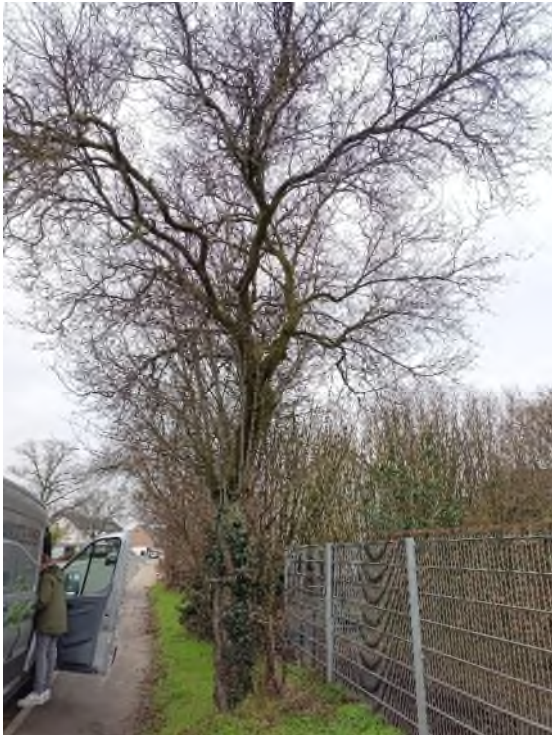
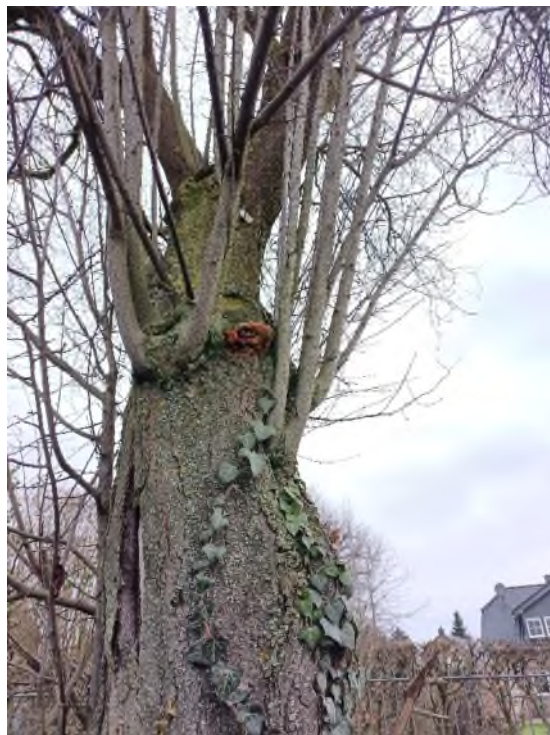
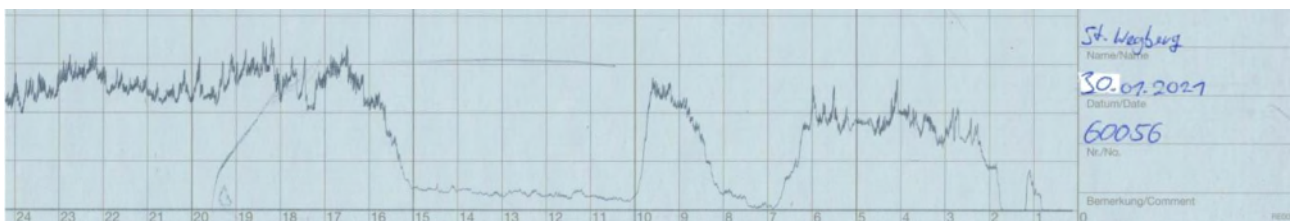
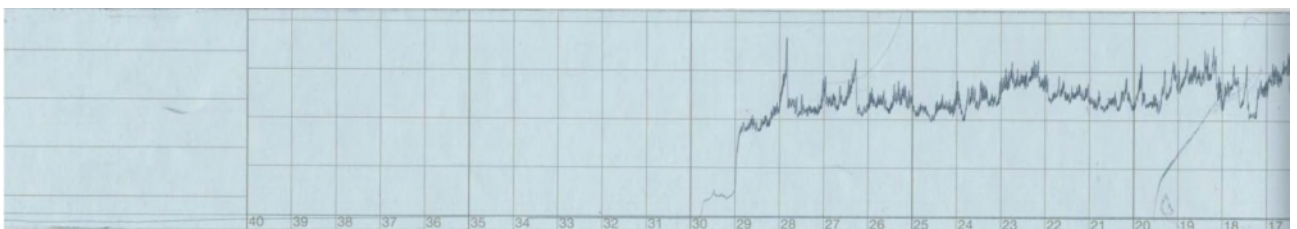
## 2.01 Baum 60056

| Baumnummer: | Stammdurchmesser: | Pilzbefall: | Hohlklang: | Stammfäule: |
|---|---|---|---|---|
| 60056 | 30,1cm | Ja | Ja | <b>Fortgeschritten</b> |

Nach einer gesunden Restwandstärke von cm.2 bis cm.6 ist eine nahezu komplett zerstörte Hohlstelle im Baum erkennbar.

Anschließend trifft die Messnadel bei cm16 auf Holz, welches sich bereits in einer frühen Zersetzungphase befindet, was durch die dunklen Nadelausschläge und die abfallende Vorschubswiderstandskurve erkennbar ist.

| Baumnummer: | Pilzbefall: | Stammfäule: | Empfehlung: |
|---|---|---|---|
| 60056 | Ja | Fortgeschritten | Einkürzung 30% / alt. Fällung |

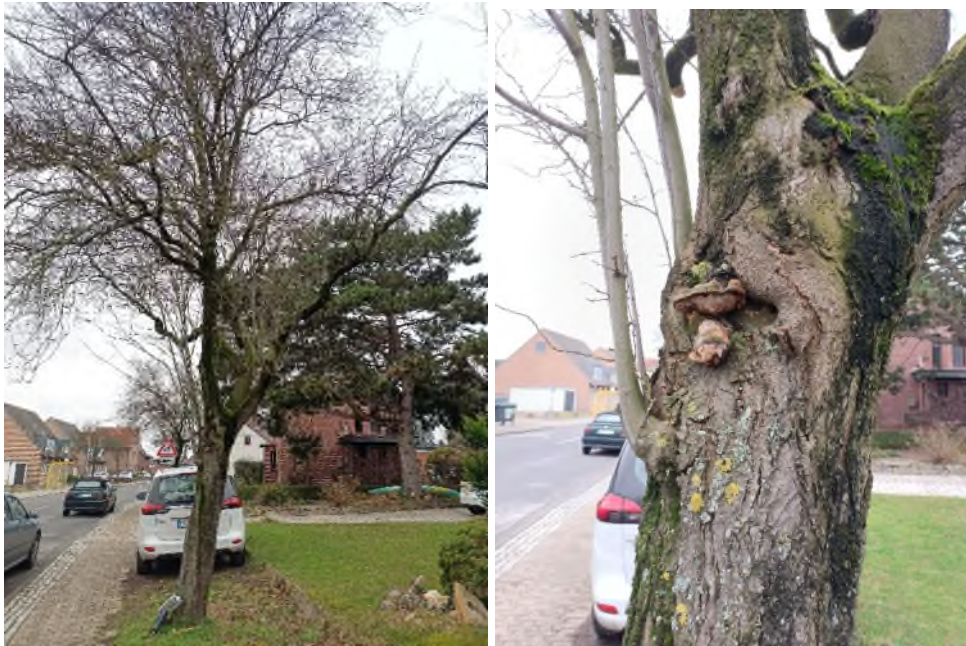
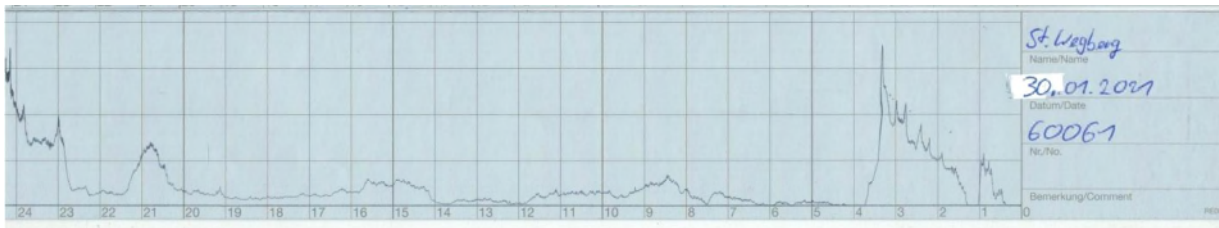
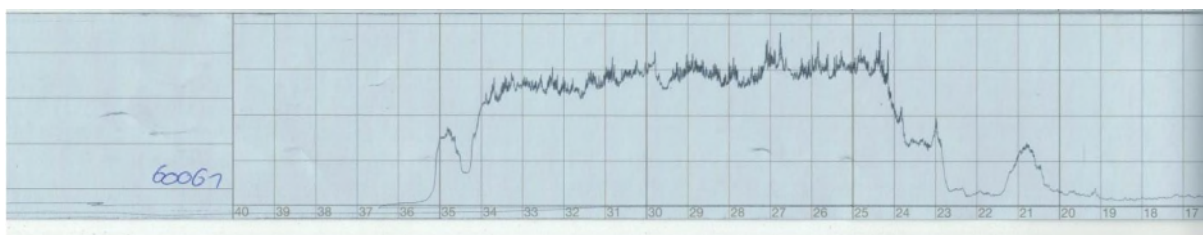
## 2.02 Baum 60061

| Baumnummer: | Stammdurchmesser: | Pilzbefall: | Hohlklang: | Stammfäule: |
|---|---|---|---|---|
| 60061 | 34,2cm | Ja | Ja | <b>Massiv</b> |

Diese Messung in ca. 1,7m Höhe zeigt eine massive und bereits stark fortgeschrittene Kernfäule. Die Restwandstärke beträgt auf der östlichen Zugseite lediglich **2cm**! Auf der gegenüberliegenden Seite befindet sich ebenfalls Holz in einer frühen Zersetzungsphase.

| Baumnummer: | Pilzbefall: | Stammfäule: | Empfehlung: |
|---|---|---|---|
| 60061 | Ja | Massiv | Fällung |

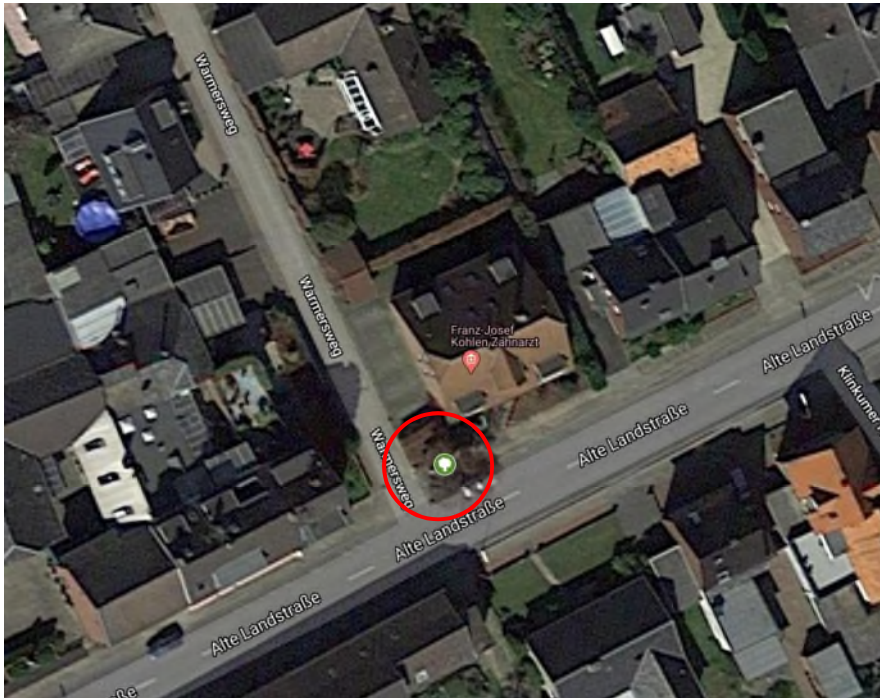
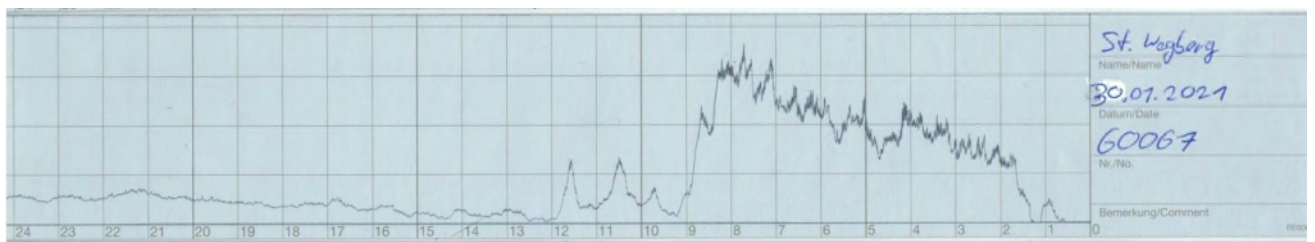
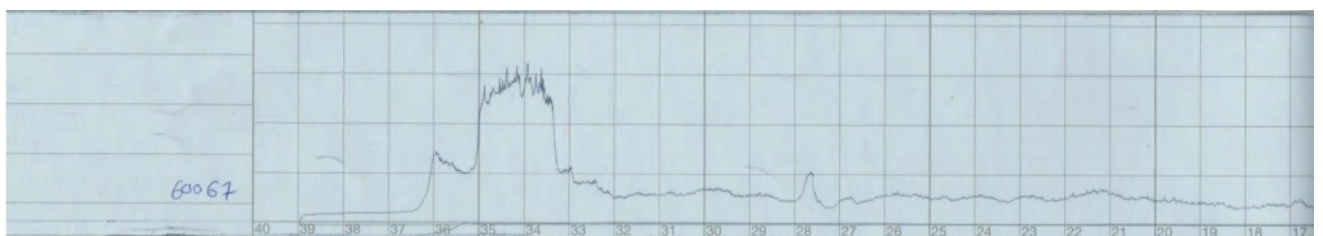
## 2.03 Baum 60067

| Baumnummer: | Stammdurchmesser: | Pilzbefall: | Hohlklang: | Stammfäule: |
|---|---|---|---|---|
| 60067 | 37,1cm | Ja | Ja | <b>Massiv</b> |

Auch bei diesem Baum ist eine massive, fortgeschrittene Fäulnis vorhanden. Die Messung aus ca. 1,6m Höhe zeigt auf der nord-östlichen Seite eine gesunde Restwandstärke von max. **7cm** und auf der gegenüberliegenden Seite weniger als **2cm**!

| Baumnummer: | Pilzbefall: | Stammfäule: | Empfehlung: |
|---|---|---|---|
| 60067 | Ja | Massiv | Fällung |

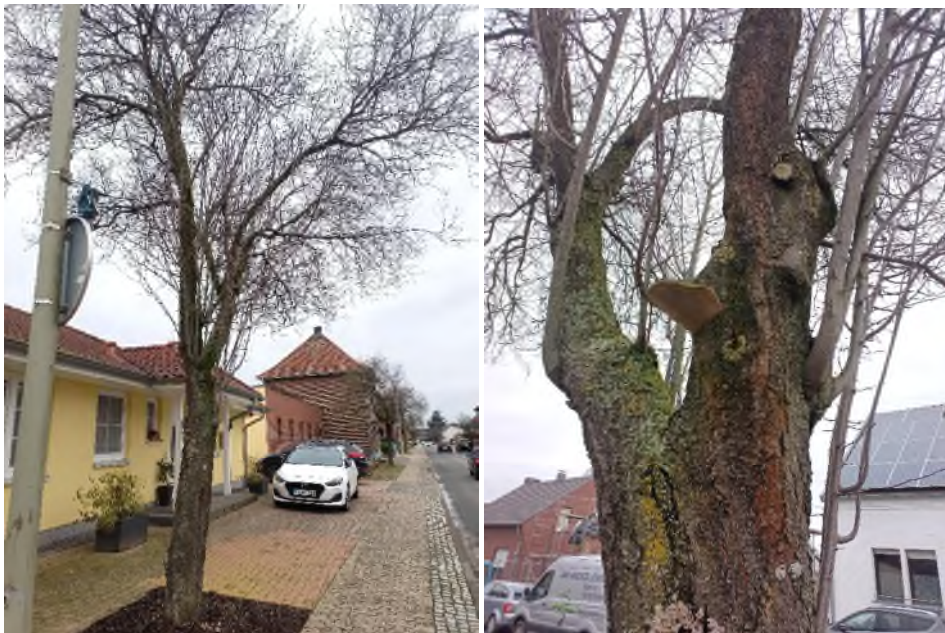
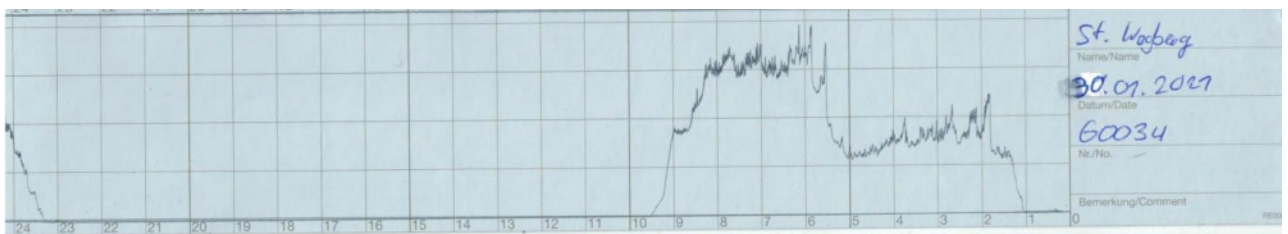
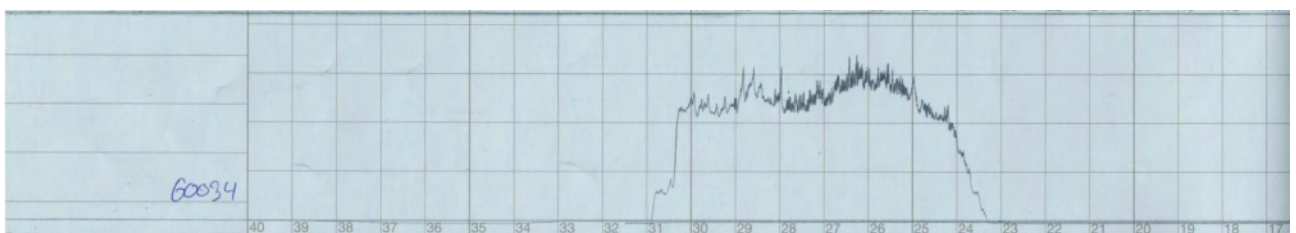
## 2.04 Baum 60034

| Baumnummer: | Stammdurchmesser: | Pilzbefall: | Hohlklang: | Stammfäule: |
|---|---|---|---|---|
| 60034 | 30,2cm | Ja | Ja | <b>Massiv</b> |

Die Messung in ca. 0,4m Höhe aus süd-östlicher Richtung zeigt bereits beim Eintreffen der Messnadel in die Stammwalze Auffälligkeiten auf insgesamt max. 7cm. Hier ist bereits eine frühe Zersetzungsphase durch den holzersetzenden Pilz im Gange. Bei cm.8 trifft die Messnadel auf komplett zersetztes Holz im Inneren der Stammwalze. Am Ende der Messung wurden 4cm Holz in einer frühen Zersetzungsphase und anschließend 2,5cm gesunde Holzkonsistenz gemessen.

| Baumnummer: | Pilzbefall: | Stammfäule: | Empfehlung: |
|---|---|---|---|
| 60034 | Ja | Massiv | Fällung |

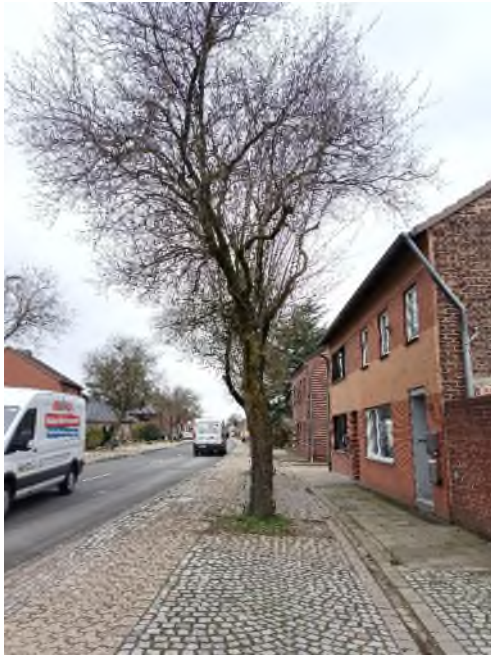
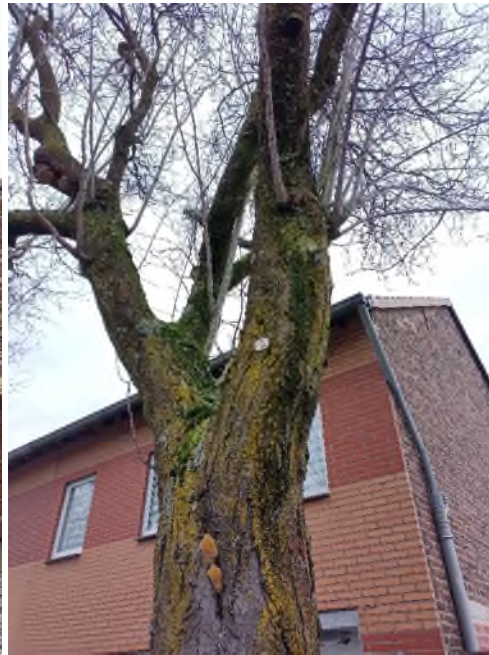
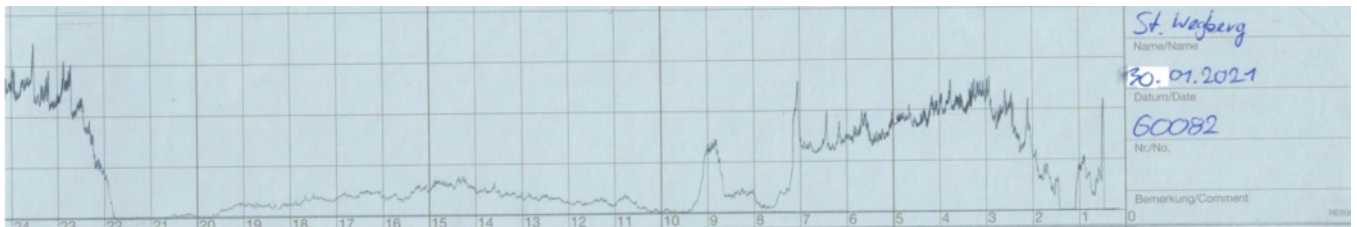
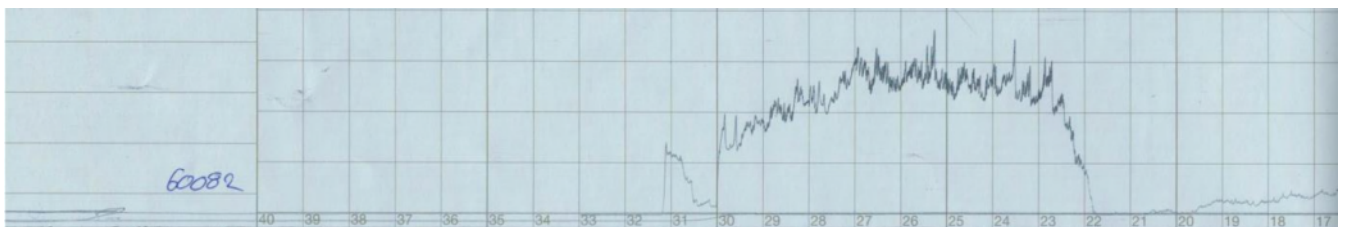
## 2.05 Baum 60082

| Baumnummer: | Stammdurchmesser: | Pilzbefall: | Hohlklang: | Stammfäule: |
|---|---|---|---|---|
| 60082 | 36,1cm | Ja | Ja | <b>Massiv</b> |

Bei dieser Messung ist ebenfalls in den Bereichen mit Holzstruktur der Restwand eine frühe Zersetzungsphase in beiden Richtungen zu verzeichnen.  
Der Kern der Stammwalze ist von massiver Fäulnis bereits komplett zersetzt.

| Baumnummer: | Pilzbefall: | Stammfäule: | Empfehlung: |
|---|---|---|---|
| 60082 | Ja | Massiv | Fällung |

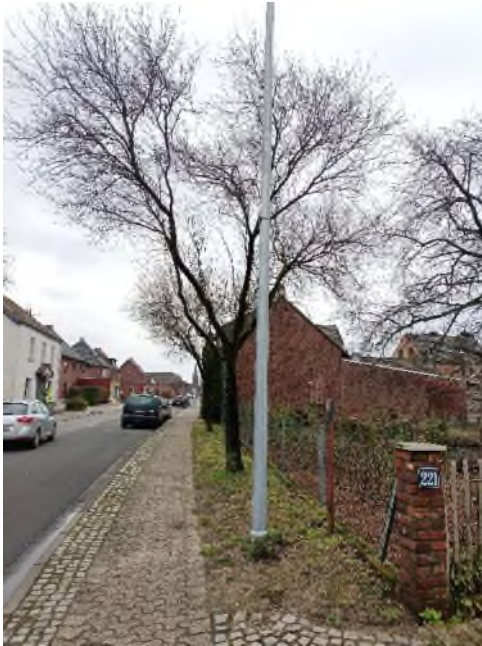
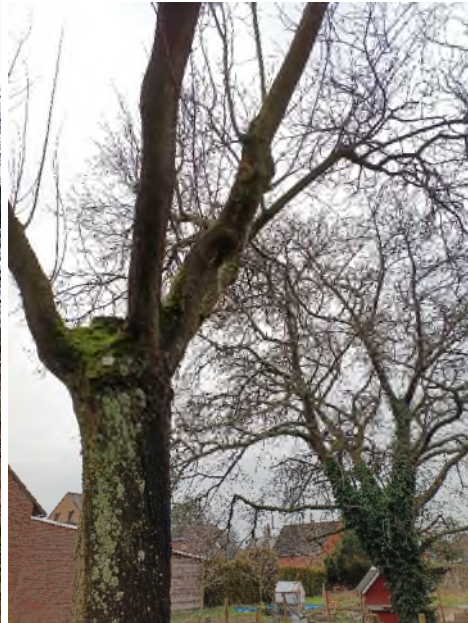
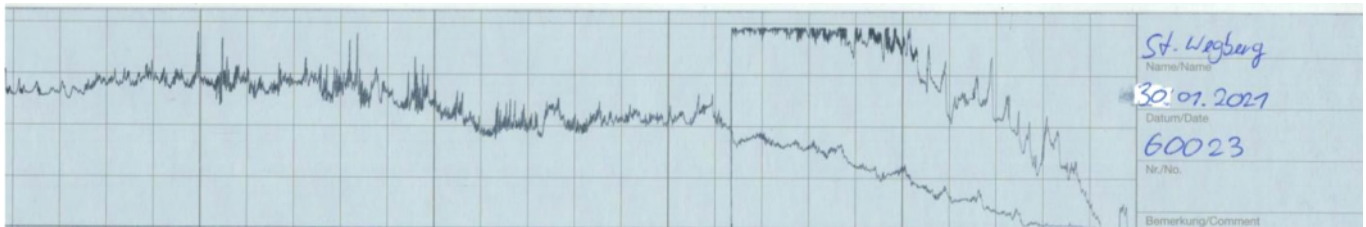
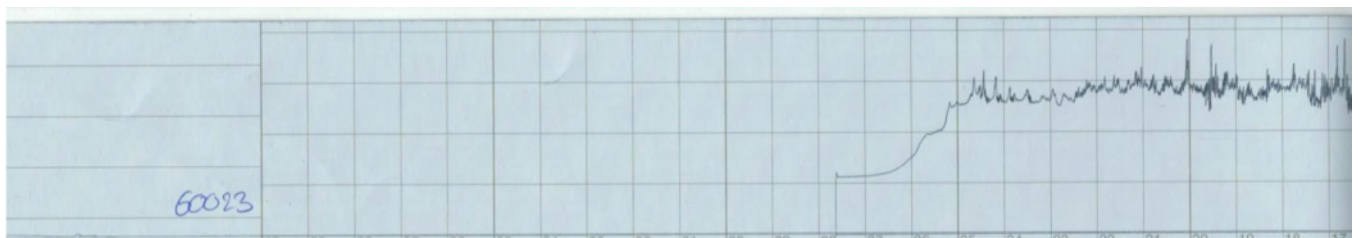
## 2.06 Baum 60023

| Baumnummer: | Stammdurchmesser: | Pilzbefall: | Hohlklang: | Stammfäule: |
|---|---|---|---|---|
| 60023 | 28,3cm | Ja | Nein | <b>Gering / Keine</b> |

Die Messung bei diesem Baum war die Einzige der Messungen, bei denen keine komplette Zersetzung verzeichnet wurde. Der Kern der Stammwalze ist intakt. Leider ist bei diesem Baum allerdings kein Terminaltrieb mehr vorhanden. Die gesamte Baumkrone besteht aus lediglich 4 Seitenästen was im Bezug auf die Zukunftsentwicklung des Baumes negativ auswirkt. Der Befall des Pflaumen-Feuerschwamms ist allerdings auch hier vorhanden. Dies v.a. an den 4 Seitenästen was zu einer erhöhten Bruchgefahr in diesen höheren Bereichen führen kann und auf Dauer wird.

| Baumnummer: | Pilzbefall: | Stammfäule: | Empfehlung: |
|---|---|---|---|
| 60023 | Ja | Gering / Keine | Einkürzung mind. 20% / alt. Fällung |

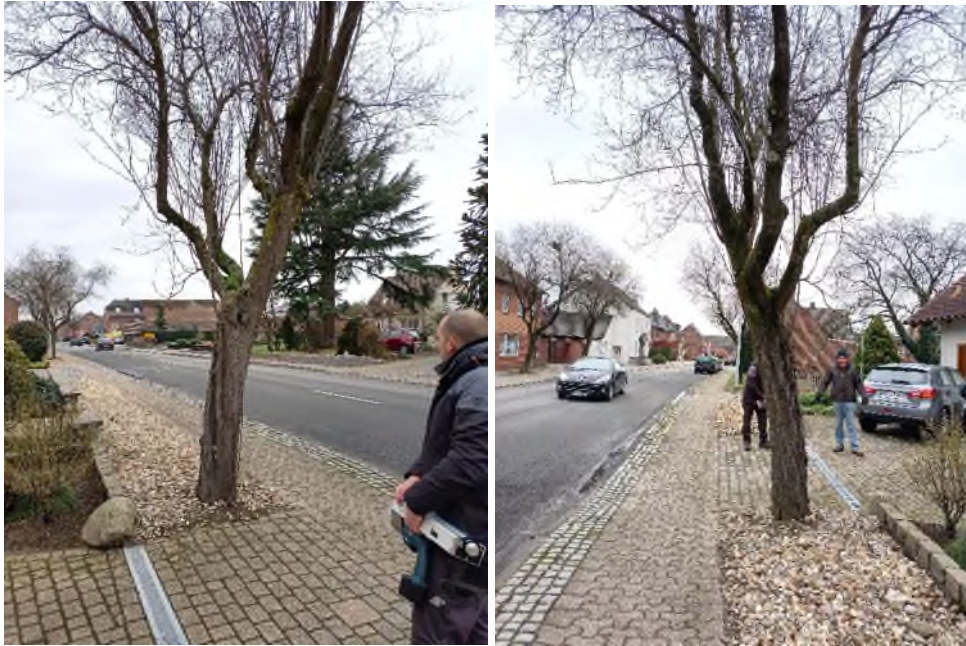
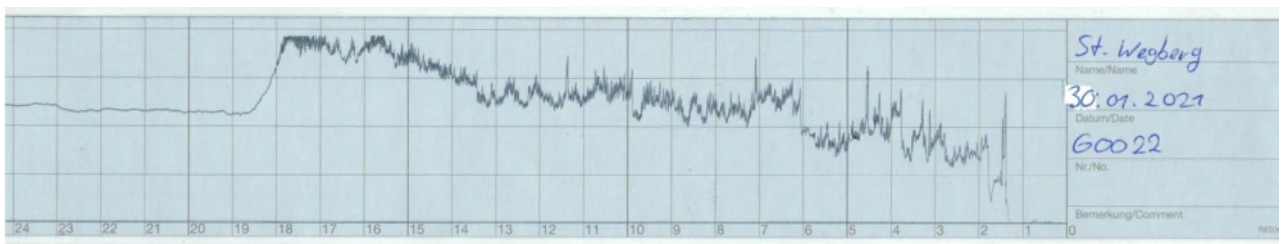
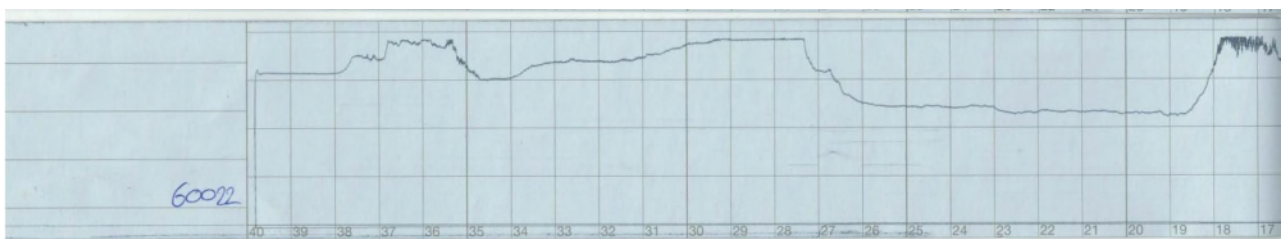
## 2.07 Baum 60022

| Baumnummer: | Stammdurchmesser: | Pilzbefall: | Hohlklang: | Stammfäule: |
|---|---|---|---|---|
| 60022 | 35,0cm | Ja | Ja | <b>Massiv</b> |

Die Messung wurde in ca. 1,7m Höhe aus nördlicher Richtung aus durchgeführt.  
 Im südlichen Bereich waren massive Hohklänge beim Abklopfen des Baumes vorhanden.  
 Die Messung zeigt eine Restwandstärke auf der Druckseite von ca. 12cm und Holz in einer Zersetzungphase von ca. 5cm.  
 Anschließend ist der gesamte restliche Bereich der Stammwalze in südlicher Richtung bis zum Austritt der Messnadel bei cm.38 abgestorben.

| Baumnummer: | Pilzbefall: | Stammfäule: | Empfehlung: |
|---|---|---|---|
| 60022 | Ja | Massiv | Fällung |

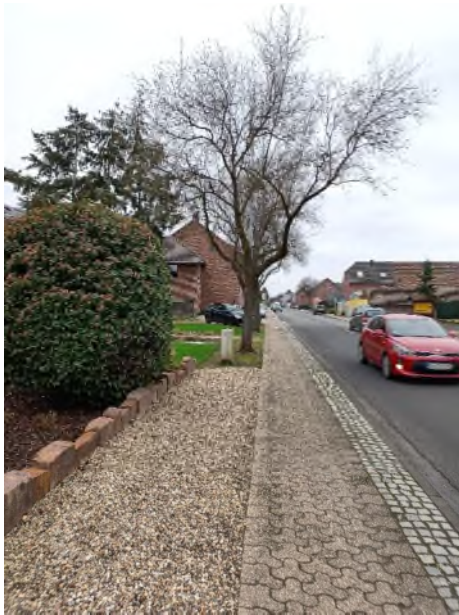
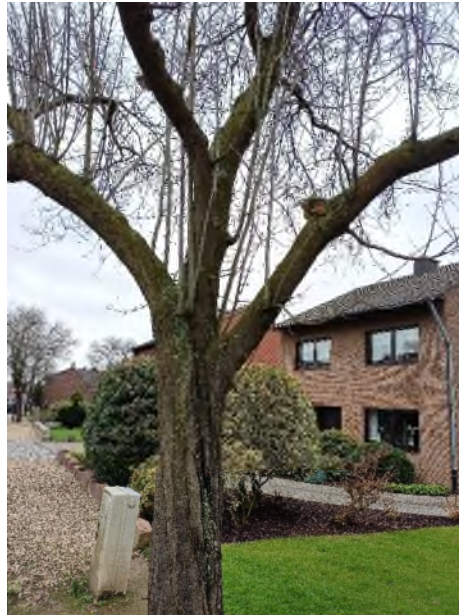
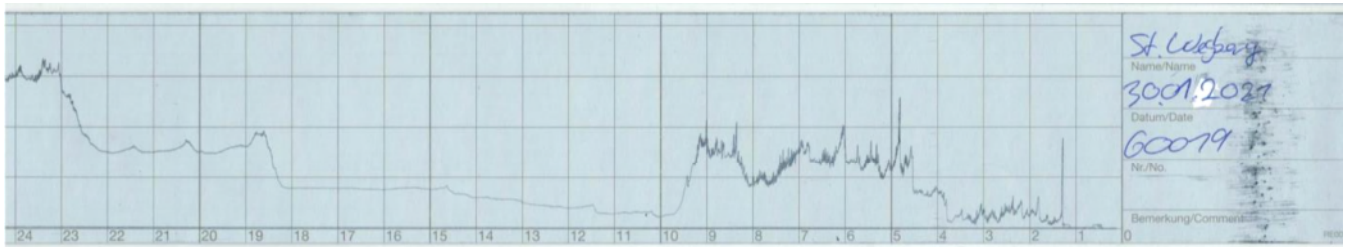
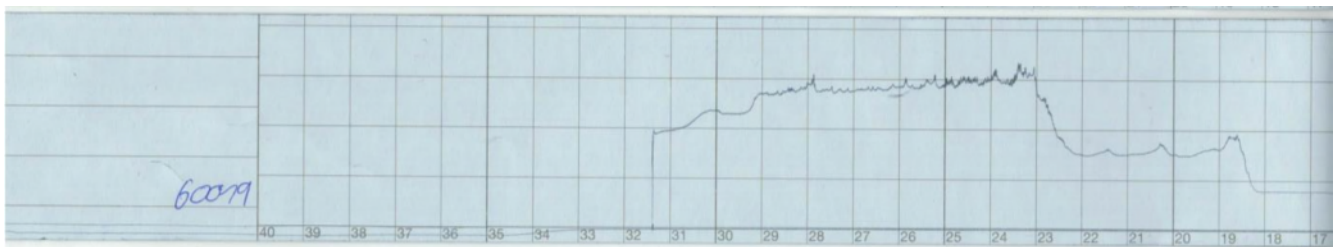
## 2.08 Baum 60019

| Baumnummer: | Stammdurchmesser: | Pilzbefall: | Hohlklang: | Stammfäule: |
|---|---|---|---|---|
| 60019 | 31,5cm | Ja | Ja | <b>Massiv</b> |

Auch diese Messung in etwa 1,5m Höhe zeigt eine massive Holzersetzung im Inneren des Stammes. Die südliche Seite weist nahezu keine gesunde Holzstruktur mehr auf und an der Nordseite befinden sich nur wenige cm gesundes und wenige cm bereits angegriffenes Holz.

| Baumnummer: | Pilzbefall: | Stammfäule: | Empfehlung: |
|---|---|---|---|
| 60019 | Ja | Massiv | Fällung |

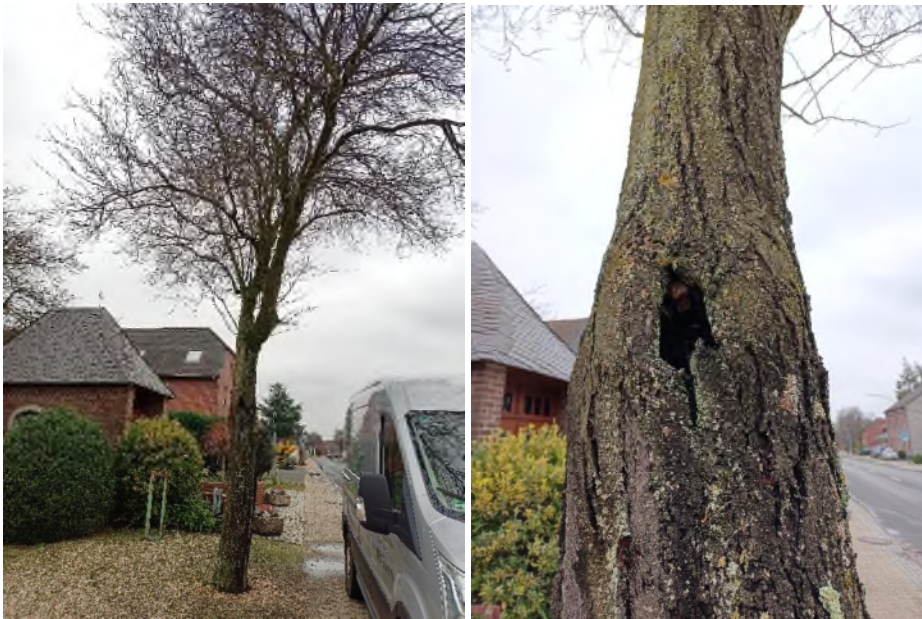
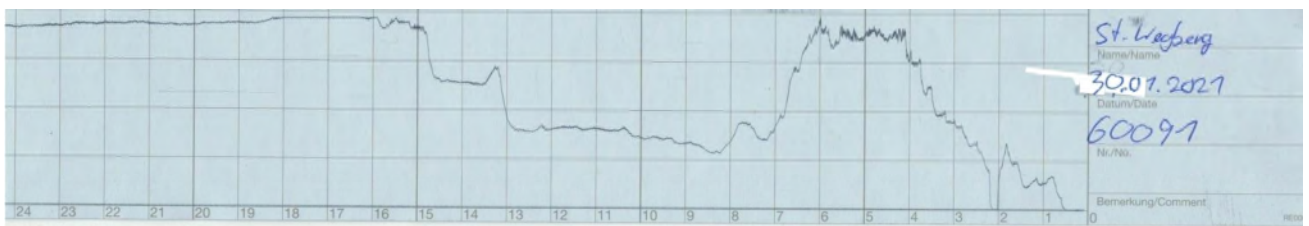
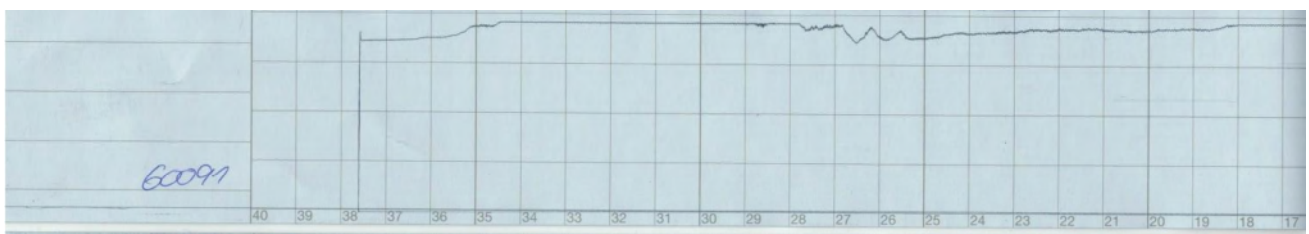
## 2.09 Baum 60091

| Baumnummer: | Stammdurchmesser: | Pilzbefall: | Hohlklang: | Stammfäule: |
|---|---|---|---|---|
| 60091 | 36,3cm | Ja | Ja | <b>Massiv</b> |

Die Messung etwa 20cm unterhalb der sichtbaren Höhlung zeigt eine Restwandstärke von max. ca. 6cm. Der weitere Messverlauf verlief größtenteils in komplett zersetztem Holz.

| Baumnummer: | Pilzbefall: | Stammfäule: | Empfehlung: |
|---|---|---|---|
| 60091 | Ja | Massiv | Fällung |

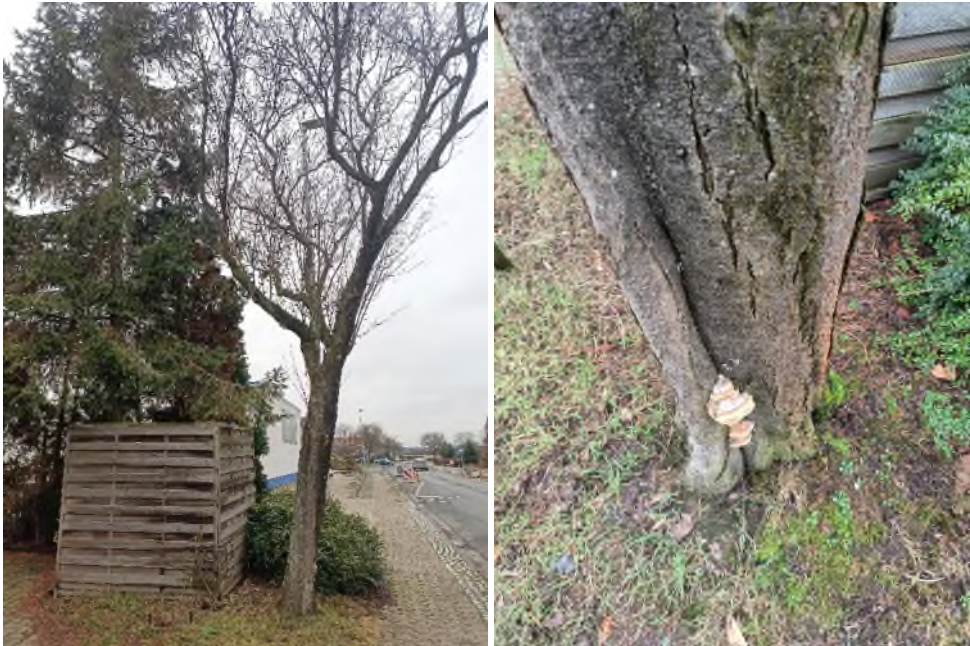
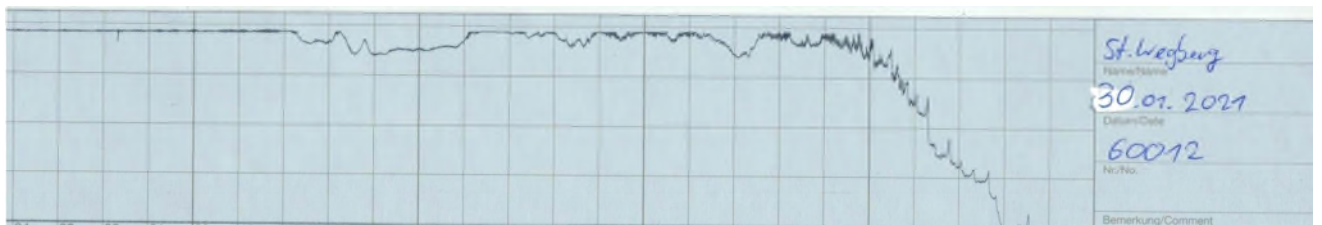
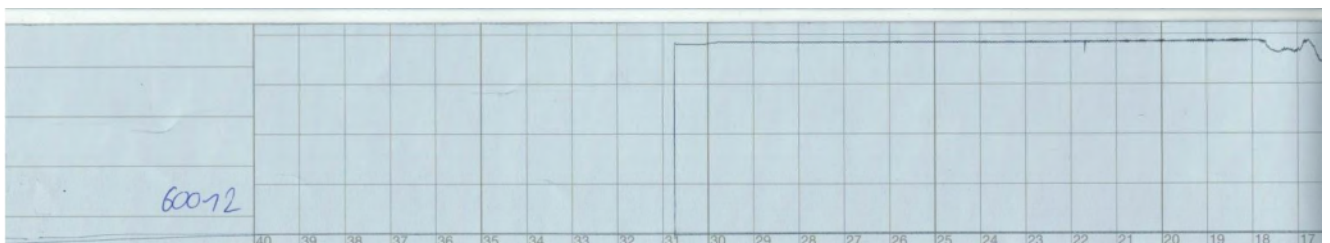
## 2.10 Baum 60012

| Baumnummer: | Stammdurchmesser: | Pilzbefall: | Hohlklang: | Stammfäule: |
|---|---|---|---|---|
| 60012 | 30,0cm | Ja | Ja | <b>Fortgeschritten</b> |

Bei dieser Messung war in der Anfangsphase der Messung ein enorm hoher Widerstand zu verzeichnen.  
Allerdings ist die Messnadel auch hier bei cm. 8 in eine Faulstelle getroffen.  
Auch hier besteht wie bei allen anderen Bäumen der Pilzbefall und die bereits eingesetzte Holzzersetzung.

| Baumnummer: | Pilzbefall: | Stammfäule: | Empfehlung: |
|---|---|---|---|
| 60012 | Ja | Fortgeschritten | Einkürzung mind. 20% / alt. Fällung |

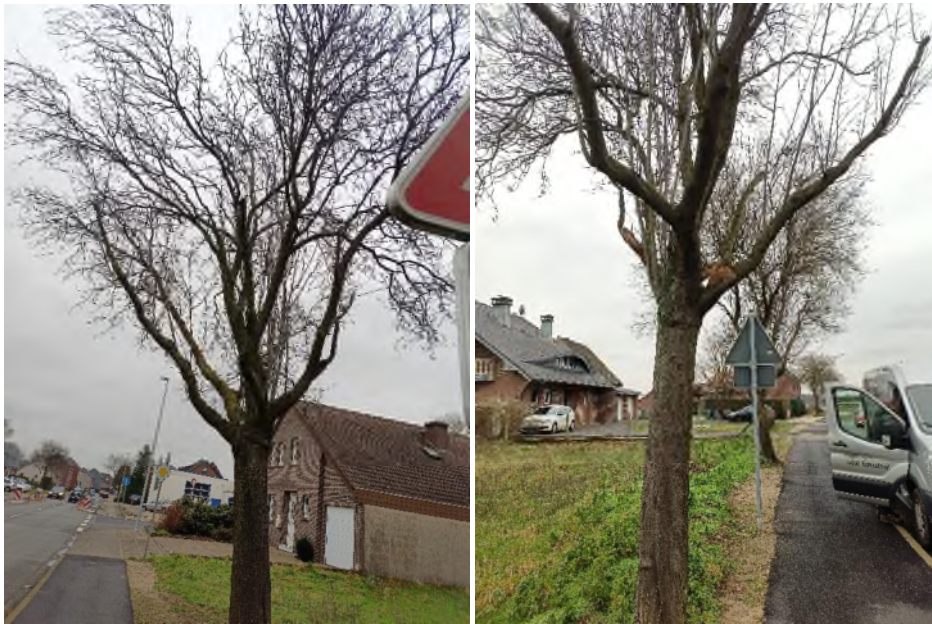
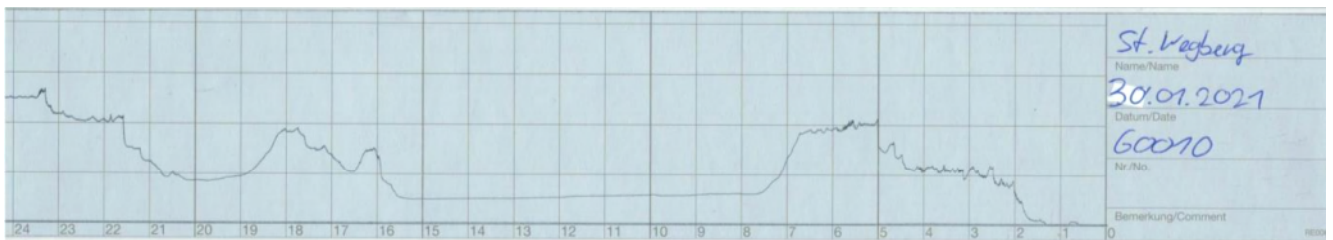
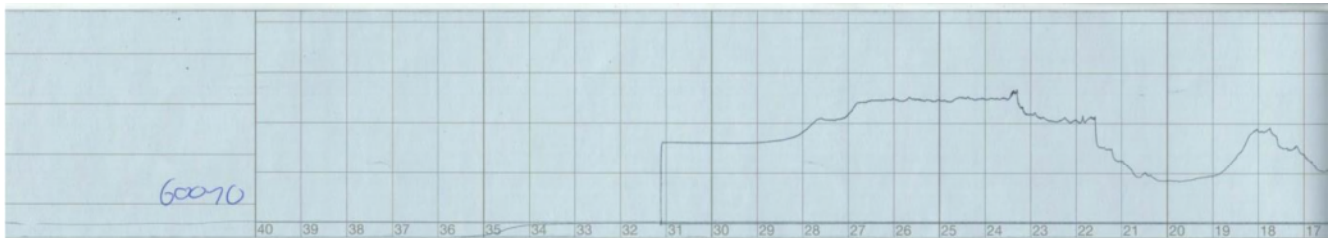
## 2.11 Baum 60010

| Baumnummer: | Stammdurchmesser: | Pilzbefall: | Hohlklang: | Stammfäule: |
|---|---|---|---|---|
| 60010 | 31,0cm | Ja | Ja | <b>Massiv</b> |

Die Restwandstärke betrug bei dieser Messung im unteren Stammbereich lediglich **4cm**.  
Alle weiteren Messbereiche weisen massive Holzzerstörungen auf.

| Baumnummer: | Pilzbefall: | Stammfäule: | Empfehlung: |
|---|---|---|---|
| 60010 | Ja | Massiv | Fällung |

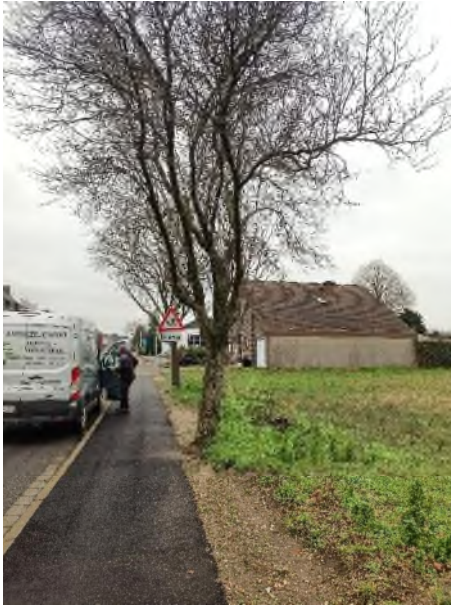
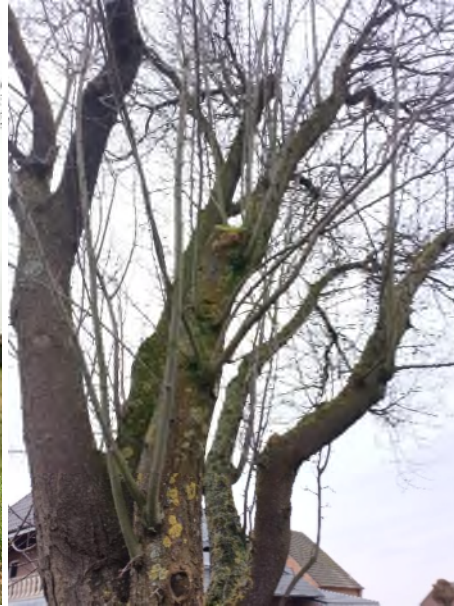
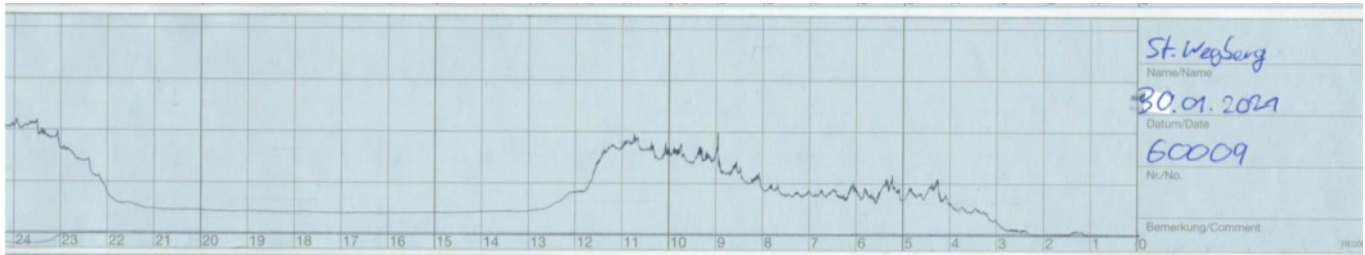
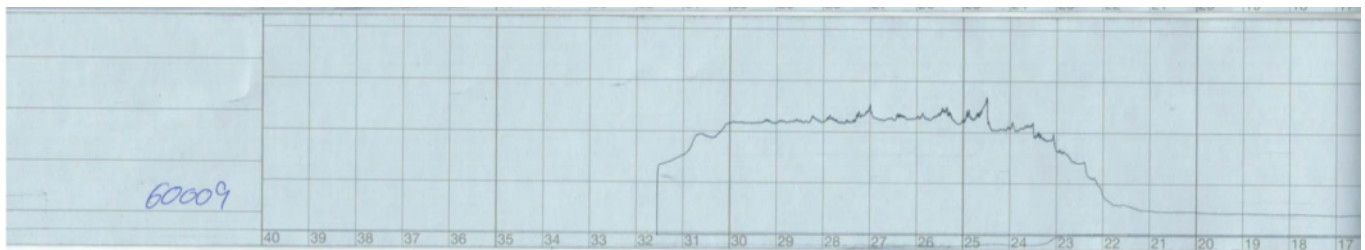
## 2.12 Baum 60009

| Baumnummer: | Stammdurchmesser: | Pilzbefall: | Hohlklang: | Stammfäule: |
|---|---|---|---|---|
| 60009 | 34,8cm | Ja | Ja | <b>Fortgeschritten</b> |

Bei dieser Messung ist eine gesunde Restwandstärke von ca. 8cm und eine Faulstelle im Inneren der Stammwalze von ca. 11cm vorhanden.

| Baumnummer: | Pilzbefall: | Stammfäule: | Empfehlung: |
|---|---|---|---|
| 60009 | Ja | Fortgeschritten | Einkürzung mind. 20% / alt. Fällung |

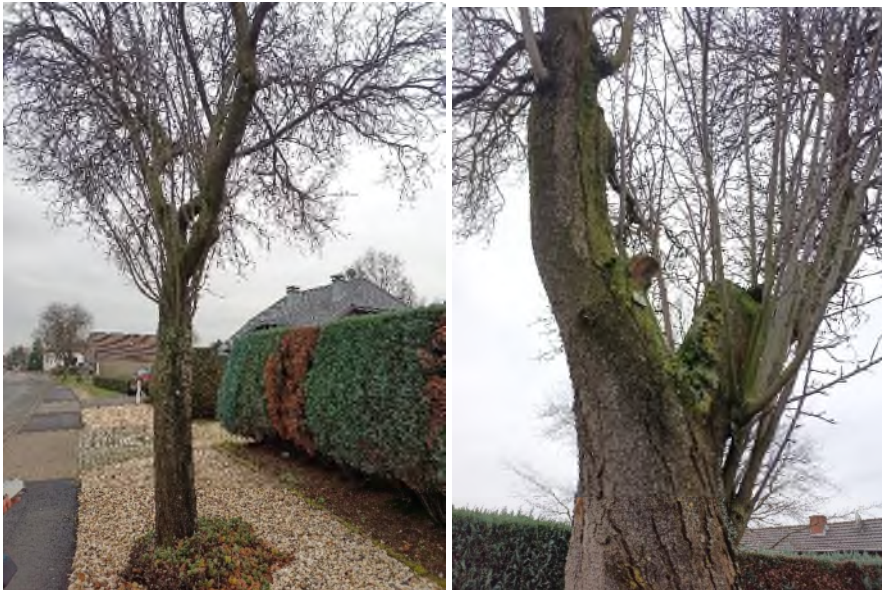
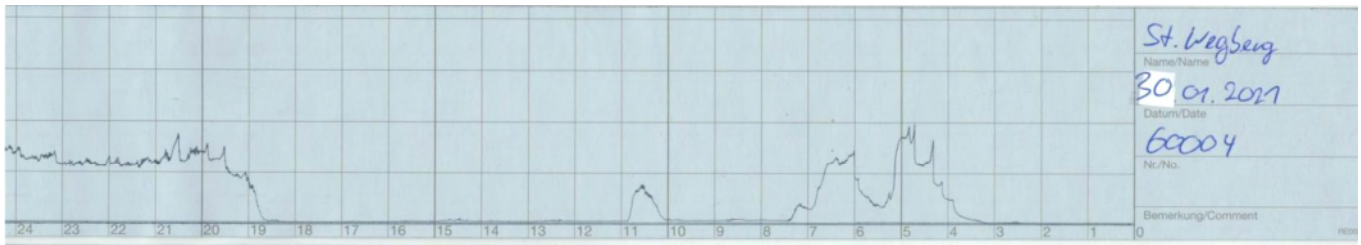
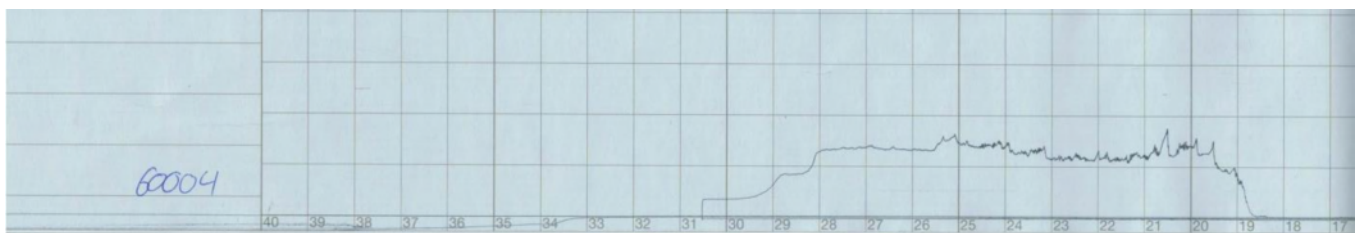
## 2.13 Baum 60004

| Baumnummer: | Stammdurchmesser: | Pilzbefall: | Hohlklang: | Stammfäule: |
|---|---|---|---|---|
| 60004 | 34,5cm | Ja | Ja | <b>Massiv</b> |

Bei dieser Messung wurde eine nur einseitige Restwandstärke von ca. 6cm gemessen.  
Im weiteren Verlauf verzeichnete die Messnadel Holz in der Zersetzungsphase sowie größtenteils bereits vollständig zersetztes Holz.

| Baumnummer: | Pilzbefall: | Stammfäule: | Empfehlung: |
|---|---|---|---|
| 60004 | Ja | Massiv | Fällung |
