| Tagesordnungspunkt<br>1.5 | Bezeichnung der Vorlage:<br><br><b>Sanierung der Erich Kästner<br/>Grundschule Wegberg -<br/>Machbarkeitsstudie für die<br/>Pavillonklassen und die Turnhalle<br/>sowie weiterer Sanierungsbedarf<br/>im gesamten Schulgebäude</b> | | Datum:<br>13.03.2025 |

## MACHBARKEITSSTUDIE ZUR SANIERUNG DER PAVILLONKLASSEN, ERICH-KÄSTNER-GRUNDSCHULE, WEGBERG

## **SANIERUNGSKONZEPT TURNHALLE MIT UMKLEIDERÄUMEN ERICH-KÄSTNER-GRUNDSCHULE, WEGBERG**

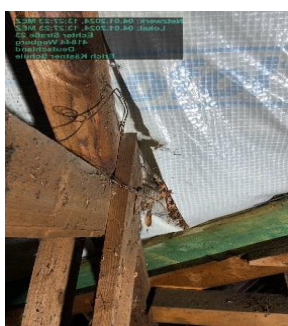
Der Traufbereich ist ständig undicht und obwohl hier schon neue Regenrinnen mit Einhängeblechen montiert wurden, sind immer wieder Feuchtereignisse festzustellen. Offensichtlich scheint das Dach insgesamt, aber besonders auch im Firstbereich, so undicht zu sein, dass sich das, durch die Windfolie eindringende Wasser, im Traufbereich den Weg nach innen sucht.

Bei näherer Betrachtung fällt auf, daß die Windfolie unter den Pfannen teilweise stark porös und perforiert ist, so dass hier Feuchtigkeit durch eindringenden Schlagregen oder auch wechselnde Aggregatzustände eintritt und über die Dachschräge nach unten abläuft und dort die Feuchtebilder entstehen lässt.

*Beschädigte Unterspannbahn unter den Dachpfannen Pavillonklassen*

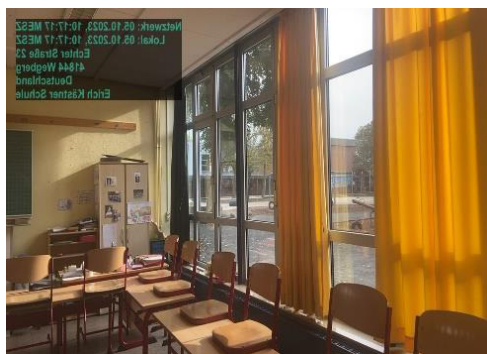
Die großen Fensterfronten entsprechen nicht mehr dem ursprünglichen Bauten Stand, sondern wurden Anfang des Jahres 2000 erneuert. Es zeigt sich aber, dass die Fenster mangelhaft befestigt wurden und die Fensteranschlüsse undicht sind. Die Verjährungsfrist ist längst abgelaufen, so dass auch keine Ansprüche an den Errichter geltend gemacht werden können. Innerhalb des Unterrichtsraums zieht es und es werden nie Temperaturen oberhalb 18° C erreicht.

Der Austausch der Fensteranlagen ist nicht gemäß Abstimmung Denkmalpflege vorgenommen worden, da u.a. die Fensterprofile zu breit gewählt wurden.

*Innenansicht Fensteranlage Pavillonklassen*

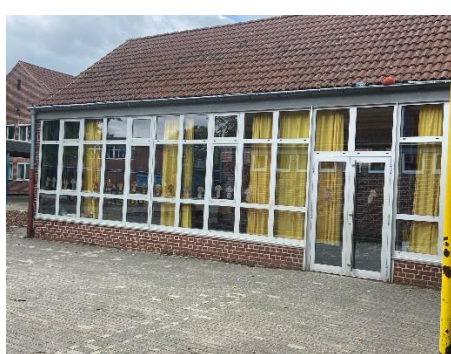
*Aussenansicht Fensteranlage Pavillonklassen*

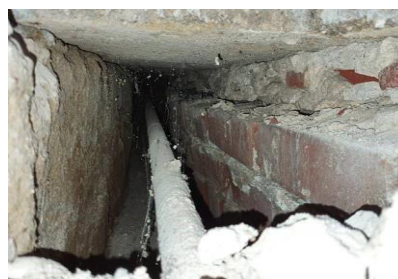
Begleitend zu der Abstimmung der energetischen Sanierungsmaßnahme ist auch die Frage der Lastabtragung der Stahlstützen geklärt. Offensichtlich sind die Schadensbilder im Ziegelmauerwerk durch die abgeleiteten Kräfte entstanden.

Die Stützen in der Fensterfassade stehen auf einem 40cm breiten Kiesbetonfundament. Über die Stützen verläuft im Traufbereich ein Stahlträger zur Aufnahme der Dachlasten. Der stetige Druck der Stützen auf dem Kiesbetonfundament hat mit der Zeit Setzungen ausgelöst, die in der Folge auch die sichtbaren Verformungen im Fugenverlauf des Klinkers ausgelöst hat.

Sichtbarer Querschnitt Versorgungsschacht  
links Kiesbetonfundament/  
rechts Vermauerung Versorgungsschacht

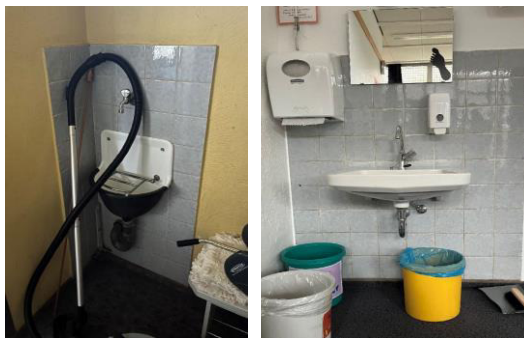
In jeder Pavillonklasse befindet sich aktuell ein Waschbecken sowie im Raum A-18 zusätzlich noch ein Ausgussbecken. Diese verfügen jeweils nur über einen Kaltwasseranschluss. Hinsichtlich des gem. VDI 6023 geforderten Wasseraustausch an jeder Stelle der Trinkwasserinstallation innerhalb von 72 Stunden ist zum einen das grundsätzliche Erfordernis der Waschbecken, bzw. des Ausgussbeckens mit dem Nutzer/Betreiber abzustimmen.

*Handwaschbecken in den Pavillonklassen*

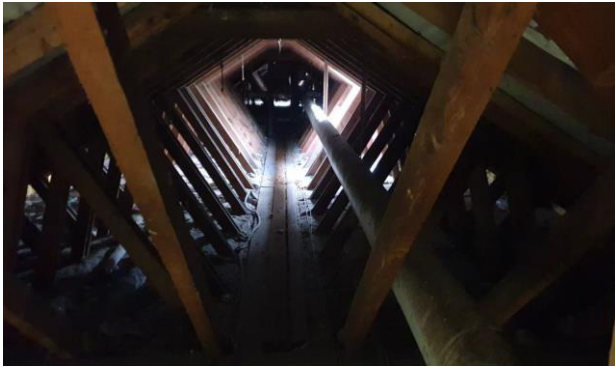
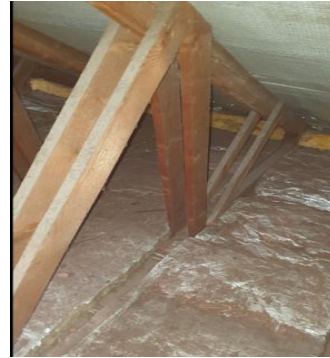
*Fachwerkkonstruktion aus Brettbindern von innen.*

Einfache Brettbinder im Abstand von 67 cm tragen das Falzziegeldach. Die Brettbinder bestehen aus Druck- und Zugstäben, die an den Knotenpunkten mittels hölzernen, 25 mm dicken Laschen und Nägeln kraftschlüssig verbunden sind. Als Decke wurde gem. Baubeschreibung eine 5 cm starke Holzwollplatte ausgeführt.

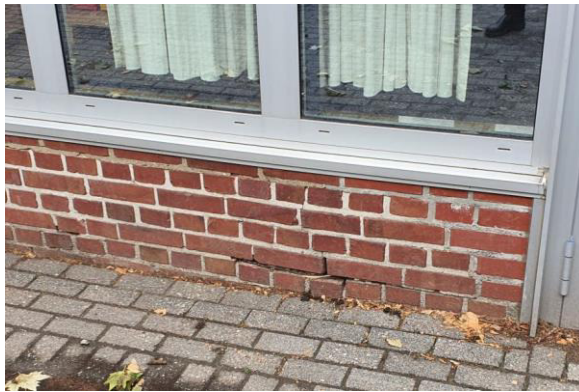
Die Außenwände zeigten im Bereich der Fensterbrüstung hinter den Stahlstützen augenscheinlich Setzungsrisse. Vor allem im vom Haupthaus gesehen letzten Klassenraum waren auch von innen in der Bodenplatte Risse zu erkennen, weshalb hier eine Öffnung der Bodenplatte durchgeführt wurde. Bei der Öffnung wurde festgestellt, dass sich neben dem Fundament entlang der Außenwand ein Heizungskanal befindet. Die Feuchtemessung der Brüstungswand zeigte, dass das Mauerwerk im oberen Bereich trocken ist, während es im unteren Bereich, zu den Fundamente hin, immer feuchter wird.

*Setzungsrisse in der Mauerwerksbrüstung*

Da aufgrund der fehlenden Dämmung der Bodenplatte der Boden gegen eine freitragende, gedämmte Bodenplatte ausgetauscht werden soll, sind in diesem Zuge die Schächte der Heizungskanäle auszubrechen und zu verfüllen. Da der Denkmalschutz prinzipiell den Bodenkanal gerne erhalten würde, ist hier noch eine finale Diskussion erforderlich. Das beschädigte Mauerwerk der Brüstungswand ist wieder kraftschlüssig herzustellen.

Der Heizungskanal neben den Außenwandfundamenten ist zu verlegen und der vorhanden kraftschlüssig zu schließen. Beschädigte Bereiche im Mauerwerk sind zu sanieren.

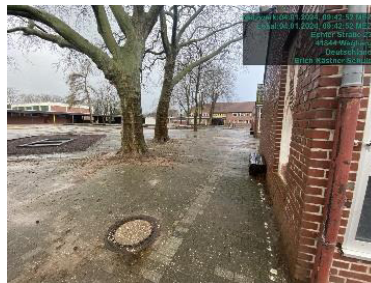
Platanen auf dem Schulhof

Die Sichtung der Oberfläche des Schulhofbelags zeigt überdurchschnittlich große Stolperfallen. Die sind offensichtlich durch Auswirkungen von starkem Wurzelwuchs, knapp unter der Tragschicht des Schulhofbelags entstanden. Es muss damit gerechnet werden, dass durch Bauaktivitäten, sei es durch die Sanierung, oder auch durch einen Ersatzneubau, die Schulhoffläche weiter stark belastet wird.

Als dauerhafter Schutz der Fassade, der aber auch keine endgültige Lösung darstellt, wäre der Einbau eines Wurzelvorhangs vor der Fassade. Damit würde der Wurzelwuchs bis an das Gebäude aufgehalten werden.

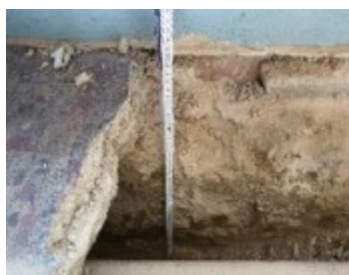
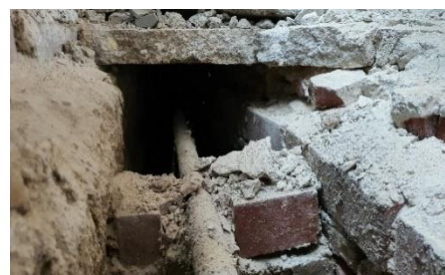
*Gebrochene Bodenplatte im Bereich des Versorgungskanals entlang der Fensterfassade*

**Eingriff in den Denkmalschutz:** Kompletter Ersatz des alten Fußbodens, einschl. dem Verschluss des Bodenkanals, als alte Leitungsebene.

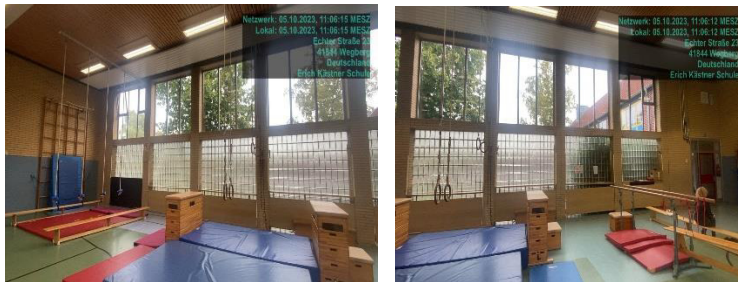
In den Nischen sind seinerzeit die Heizkörper als Wärmequelle eingebaut worden. Durch die Veränderung der Wärmequelle mit Deckenheizstrahler, sind die Heizkörper in den Nischen abgeklemmt, aber nicht ausgebaut und entsorgt worden. Die Heizkörper sind durch eine Holzplatte für den Sportunterricht provisorisch so geschützt worden, dass sich kein Sportler an den Heizkörpern verletzen kann. Der Anprallschutz ist aber für die Betrachtung der gesamten Fensterfassade immer noch unfallträchtig und muss verändert werden.

*Innenansicht Fensterfassade mit Darstellung der Schutzmaßnahmen Heizkörper*

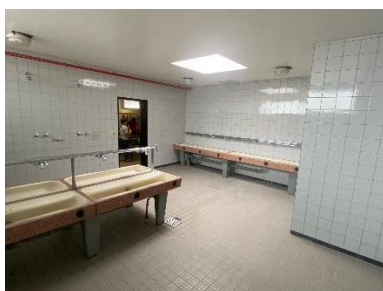
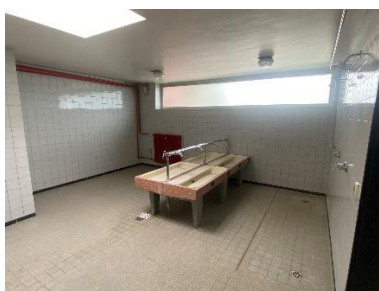
Außerdem sind die Trinkwasserzuleitungen offensichtlich so zugesetzt und verkalkt, dass ein Duschbetrieb nicht möglich ist und mittlerweile auch seitens der Stadt Wegberg den duschwilligen Sportlern nicht mehr zugemutet werden kann.

Innenansichten Dusch- und Waschräume

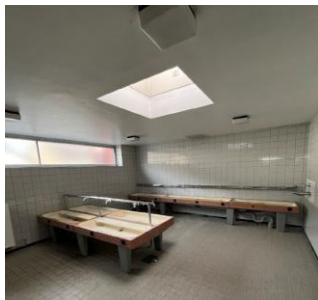
Die vorhandenen Einrichtungsgegenstände befinden sich im letzten Abschnitt ihrer technischen Lebensdauer, sodass eine Erneuerung zu empfehlen ist. Hinweise auf eine Verkeimung (z.B. Legionellen) liegen nicht vor. Hinsichtlich des gem. VDI 6023 geforderten Wasseraustauschs an jeder Stelle der Trinkwasserinstallation innerhalb von 72 Stunden ist zum einen das grundsätzliche Erfordernis der einzelnen Einrichtungsgegenstände mit dem Nutzer/Betreiber abzustimmen.

*Reihenwaschanlage*

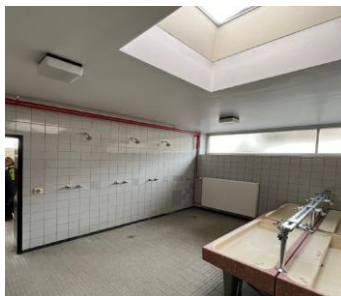
*Duschenanlagen*

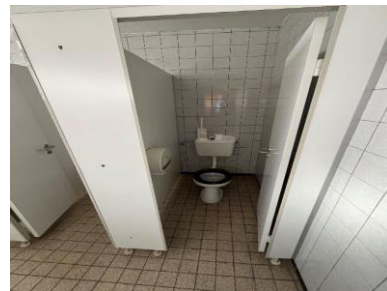
*WC- Anlage*
