| Tagesordnungspunkt<br><b>1.11</b> | Bezeichnung der Vorlage:<br><br><b>Umgang mit wurzelbedingten Schäden in Gehwegen</b> | | Datum: 23.01.2018 |
| Vorlage-Nr:<br>VO/4275/17 | | | Bürgermeister: |

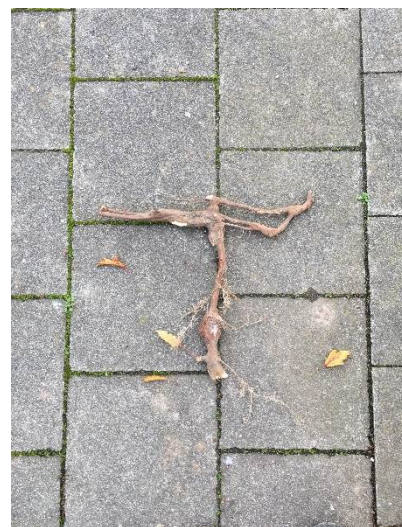
Zweites Hauptproblem (siehe oben), sind Gehwegplatten bzw. Pflastersteine die den Wurzeln weichen müssen, und sich somit nach oben drücken. Dies geschieht in Folge dessen, dass den Bäumen schlicht der Raum fehlt, in den sich die Wurzeln ausdehnen **sollen**. Somit „suchen“ sich die Bäume ihren Weg bzw. Raum zum Wurzeln (und um Wasser aufzunehmen), so lange diese Fähigkeit (siehe oben) gegeben ist. Dies geschieht meist nah an der Oberfläche, unabhängig davon, ob es sich bei den gepflanzten Bäumen um Flach-, Tief- oder Herzwurzler handelt. Aufgrund der Versiegelung der Oberfläche bekommen die Bäume hier noch das meiste Wasser. Zudem fällt es den Bäumen häufig am leichtesten mit ihren Wurzeln zwischen Belag und Unterbau zu kommen, anstatt in größerer Tiefe verdichtetes Material zu verdrängen. Somit ergibt sich wenn Platten unter Bäumen aufgenommen werden ein relativ typisches Bild, sodass man auch ohne Platten relativ genau den Verlauf der Fugen verfolgen kann. Die Folge des oberflächennahen Wurzelwachstums ist, dass sich die Platten anheben, jedoch selten flächig und gleichmäßig, sondern in der Regel eher einzeln und an einzelnen Ecken. Hierdurch entstehen gefährliche Stolperstellen, welche ab einem gewissen Grad nicht zu tolerieren sind. Die Beseitigung der Stolperstellen (unter Erhalt der Pflasterung) ist häufig nur mit der Entfernung von Wurzeln möglich, was wiederum die Standsicherheit der Bäume gefährdet oder ansonsten zu einer geminderten Wasseraufnahme – Kapazität führt. Die Folge ist oben ausreichend beschrieben. Somit steht in den meisten Fällen eine Fällung der Bäume an.

Eine ähnliche Konsequenz zu geringer Baumscheiben ist, dass Bordsteine aus Ihrer ursprünglichen Lage in Höhe und Richtung herausgedrückt (siehe oben, 3) und Rinnen zur Abführung des Oberflächenwasser von Straßen angehoben werden. Angehobene Rinnen verhindern vielfach den Abfluss von Regenwasser – es kommt zu Pfützen - Bildungen, welche spätestens bei Frost in Form von Glatteis zu einer Gefahr werden können. Angehobene oder weg – gedrückte Bordsteine stellen in wenigen Fällen eine Gefahr für Fußgänger dar – stattdessen kommt es hierdurch gehäuft zu Beschädigungen an Reifen/ Felgen von Nutzern der Straßen. Auch in diesen Fällen ist es häufig alternativlos, die Bäume zu fällen.

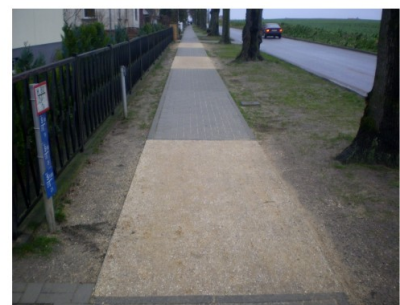
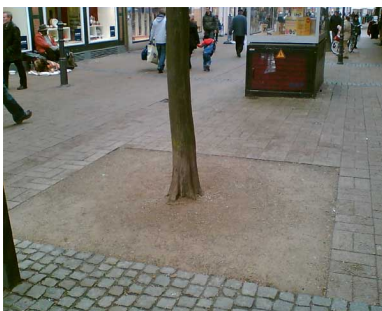
In nahezu jeder anderen Kommune ist es gängige Praxis, Gehwegbereiche, die durch Wurzeln geschädigt werden umzugestalten. Dies bedeutet, dass der Platten-/ Pflasterbelag aufgenommen wird, der Unterbau der Platten/ des Pflasters unter Schonung der Wurzeln ausgebaut wird und der Bereich schließlich mit Kalksteinschotter als Trag- und einem Dolomitsplitt als Deckschicht neu aufgebaut wird. Vor geraumer Zeit wurden auch in Wegberg einige Baumstandorte derart modifiziert, was dann jedoch zu Bürgerbeschwerden geführt hat. Grund der

Beschwerde war, dass nicht immer ausgeschlossen werden kann, dass kleine Mengen des aufgetragenen Materials unter Schuhen in Gebäude getragen werden. Hier wird jedoch nochmals auf andere Kommunen verwiesen, welche dies bereits seit langem praktizieren. Zur besseren Veranschaulichung sollen die nebenstehenden Bilder dienen. Aus den vorgenannten Gründen, wurde zuletzt darauf verzichtet,

entsprechende Stellen in wassergebundener Bauweise auszuführen. Aufgrund der inzwischen gewachsenen Zahl an Fällen, welche in den nächsten Monaten und Jahren weiter steigen wird, sieht die Verwaltung hierin eine adäquate Möglichkeit, den Fortbestand einer Vielzahl von Bäumen sicherzustellen. Positiver Nebeneffekt dieser Art der Problemlösung ist, dass die Vitalität bei einer Vielzahl von Bäumen wieder gesteigert werden kann, was deren Fortbestand für längere Zeit sichert, den Kontrollaufwand zur Wahrung der Verkehrssicherheit reduziert und Baumpflegerische Maßnahmen zur Erhaltung der Verkehrssicherheit gemessen am jetzigen Zustand auf ein Minimum reduziert.
