| Tagesordnungspunkt<br>1.5 | Bezeichnung der Vorlage:<br><br><b>Sanierung der Erich Kästner<br/>Grundschule Wegberg -<br/>Machbarkeitsstudie für die<br/>Pavillonklassen und die Turnhalle<br/>sowie weiterer Sanierungsbedarf<br/>im gesamten Schulgebäude</b> | | Datum:<br>13.03.2025 |

## MACHBARKEITSSTUDIE ZUR SANIERUNG DER PAVILLONKLASSEN, ERICH-KÄSTNER-GRUNDSCHULE, WEGBERG

## **SANIERUNGSKONZEPT TURNHALLE MIT UMKLEIDERÄUMEN ERICH-KÄSTNER-GRUNDSCHULE, WEGBERG**

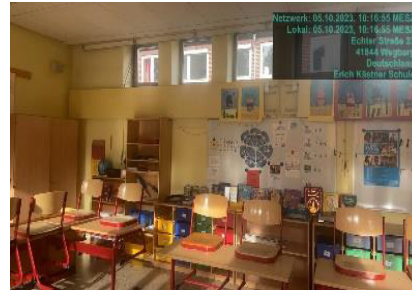
Die Gebäudeteile, wie Bodenplatte, Wand und Dach sind nicht gedämmt. Auf der Kehlbalkenlage liegt eine ca. 8 – 10cm starke Mineralwolle, von der man, nach optischer Betrachtung, von einer KMF- Dämmung ausgehen muss (kontaminierte Mineralwoll- Dämmung)

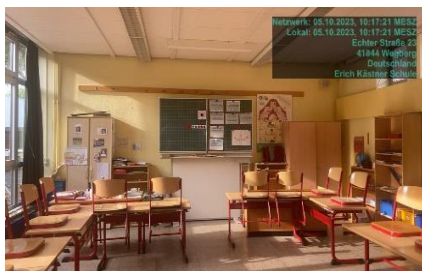
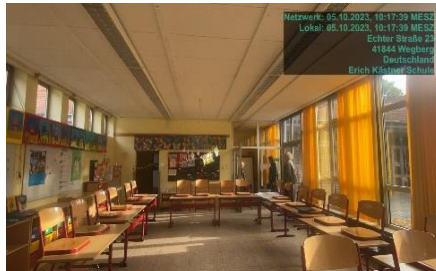
*Beispielhafte Innenraumansichten*

Die Klassenraumgröße ist zu klein und hat einen ungünstigen Zuschnitt. Zum Frontalunterricht alternative Möblierungsvarianten/ Gruppenbestuhlungen sind hier nicht umsetzbar.

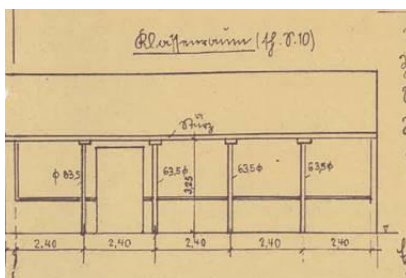
Stützenansicht Fensterfassade  
aus Bestandsstatik

Begleitend zu der Abstimmung der energetischen Sanierungsmaßnahme ist auch die Frage der Lastabtragung der Stahlstützen geklärt. Offensichtlich sind die Schadensbilder im Ziegelmauerwerk durch die abgeleiteten Kräfte entstanden.

Die Stützen in der Fensterfassade stehen auf einem 40cm breiten Kiesbetonfundament. Über die Stützen verläuft im Traufbereich ein Stahlträger zur Aufnahme der Dachlasten. Der stetige Druck der Stützen auf dem Kiesbetonfundament hat mit der Zeit Setzungen ausgelöst, die in der Folge auch die sichtbaren Verformungen im Fugenverlauf des Klinkers ausgelöst hat.

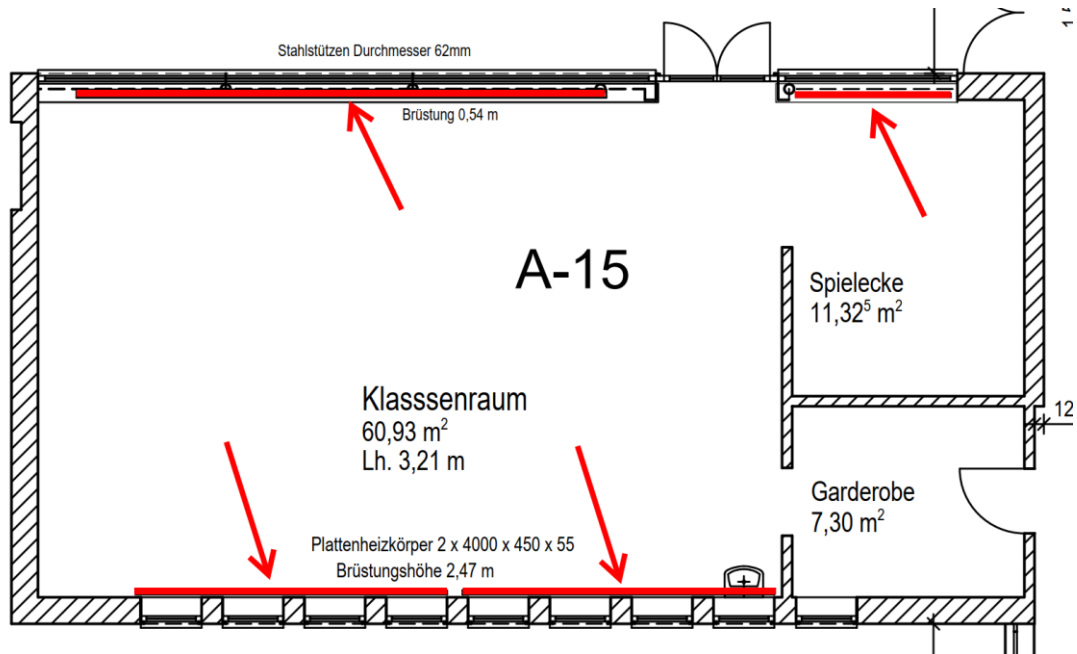
Pavillonklasse A-15, Lage Heizkörper

Jede Pavillonklasse ist sowohl im Bereich der großen Fensterflächen als auch im Bereich der Oberlichter mit insgesamt 4 Heizkörpern ausgestattet. Gemäß Rückmeldung durch den Nutzer ist der Aufenthalt in den Klassenräumen dauerhaft nicht möglich. Die maximal zu erreichende Raumtemperatur soll im Winter bei maximal bei 18 °C liegen.

Zunächst wurde auf Basis des Ist-Zustandes eine Heizlastermittlung durchgeführt. Hierfür wurden die bauphysikalischen Daten der Bauteile durch das Büro H+P Ingenieure GmbH zur Verfügung gestellt. Unter Berücksichtigung eines 1,5-fachen Luftwechsel und einer Innentemperatur von 20 °C ergibt sich eine erforderliche Heizleistung von 9.400 Watt (118 W/m²).

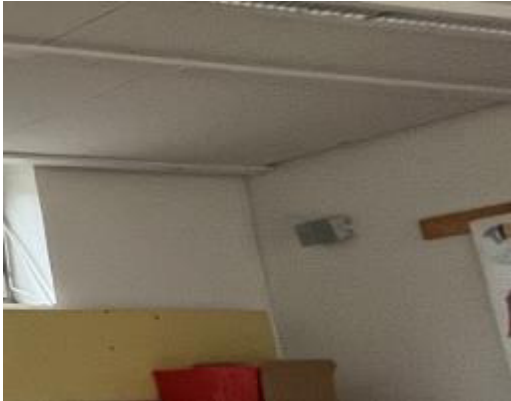
*Lautsprecher Raum A15*

Die im Bestand befindlichen Lautsprecher wurden bereits modernisiert und bleiben erhalten.

Der Pavillonbereich muss im Gefahrenfall verlassen werden können!  
Es gibt jedoch keine Möglichkeit den „Hausalarm“ auslösen zu können; dies ist unzulässig.

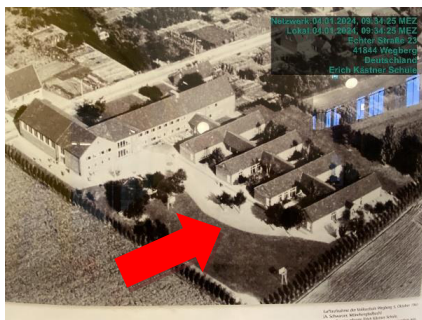
*Standort der Platanen an den Pavillonklassen*

Die Baumfachleute der Stadt Wegberg können bescheinigen, dass damit zu rechnen ist, dass das Wurzelwerk bereits die Fundamentierung durchdrungen hat. Bei dem Abstand zum Baumstamm, kann jedoch von nur ganz dünnen Wurzelfingern ausgegangen werden, die den Weg durch die Mauerfugen als schwächste Stelle bereits gefunden haben.

Eine Sanierung und Abdichtung der Fundamentierung ist generell möglich.

In dem Zusammenhang erhalten die Bäume einen Kompensationsschnitt, der auch einen Rückschnitt des Wurzelwerks notwendig macht.

Als dauerhafter Schutz der Fassade, der aber auch keine endgültige Lösung darstellt, wäre der Einbau eines Wurzelvorhangs vor der Fassade. Damit würde der Wurzelwuchs bis an das Gebäude aufgehalten werden.

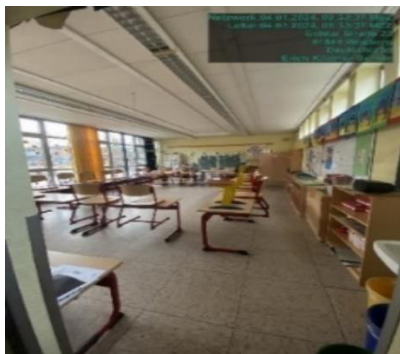
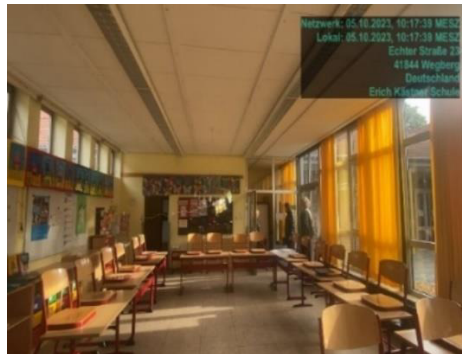
Aus energetischer Sicht und zur Verringerung gesundheitsschädlicher Risiken (Schimmelbildung etc.) erscheint ein Austausch der Fenster (alte Lochfenster und Fensterbänder in den Pavillonklassen und Fluren) zwingend erforderlich. Aus Sicht der UDB bestehen hiergegen keine Bedenken, wenn die Ansicht / Optik inklusive Profilstärken und Farbgebung weitestgehend erhalten bleibt. Die genaue Ausführung ist anhand Detailzeichnungen im Genehmigungsverfahren bzw. vor Ausführung mit der UDB abzustimmen.

*Innenansicht Pavillonklassen mit Hauptaugenmerk auf die Fensteranlagen*

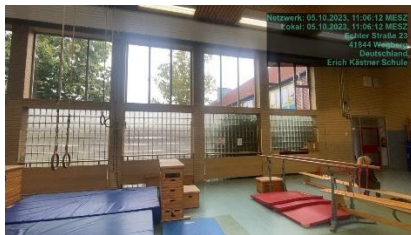
*Innenansicht Fassade und  
Brüstungsverbau*

Die Fenster sind im unteren Teil mit Glasbausteinen ausgeführt worden und haben so offensichtlich die ursprüngliche Glas- Fensterfassade abgelöst. Die Vermutung liegt nahe, dass die Begründung für den Austausch der Fassade in der nicht sicheren Glasart (sicher keine ballwurfsichere Verglasung) lag und der freie Einblick in die Halle von außen nicht zumutbar war. Aus denkmalpflegerischer Sicht handelt es sich um einen Mangel, der im Zuge der Sanierung der Turnhalle auch wieder zurückgebaut und behoben werden muss.

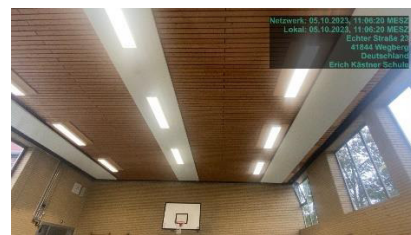
*Deckenansicht*

Die Holzdecke der Turnhalle hat optisch keine Mängel. Die Turnhalle ist vor Jahren mit Deckenheizstrahlern als Wärmequelle ausgestattet worden, deren Abhängung oberhalb der Decke mit Trägern an der Binderkonstruktion befestigt sind. In dem Zusammenhang ist die sichtbare Holzpaneel Decke geprüft und ertüchtigt worden.

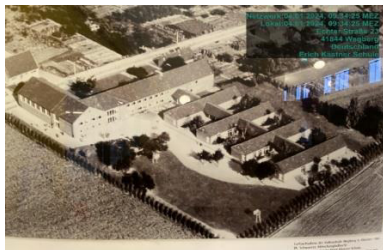
Hauptgebäude ohne den Anbau der Umkleideräume

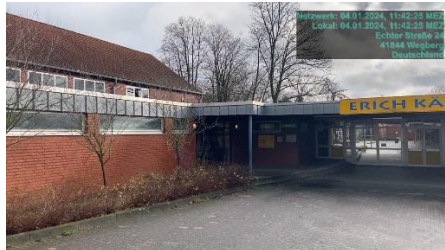
Anbau der Umkleideräume an das Hauptgebäude
